# Umfassende systematische Auswertung von Störfällen und sonstigen Ereignissen in industriellen Anlagen, insbesondere mit Auswirkungen auf die Allgemeinheit oder die Nachbarschaft

Abschlussbericht

TEXTE 52/2021

Dr. Babette Fahlbruch  
TÜV NORD EnSys GmbH & Co.KG, Berlin

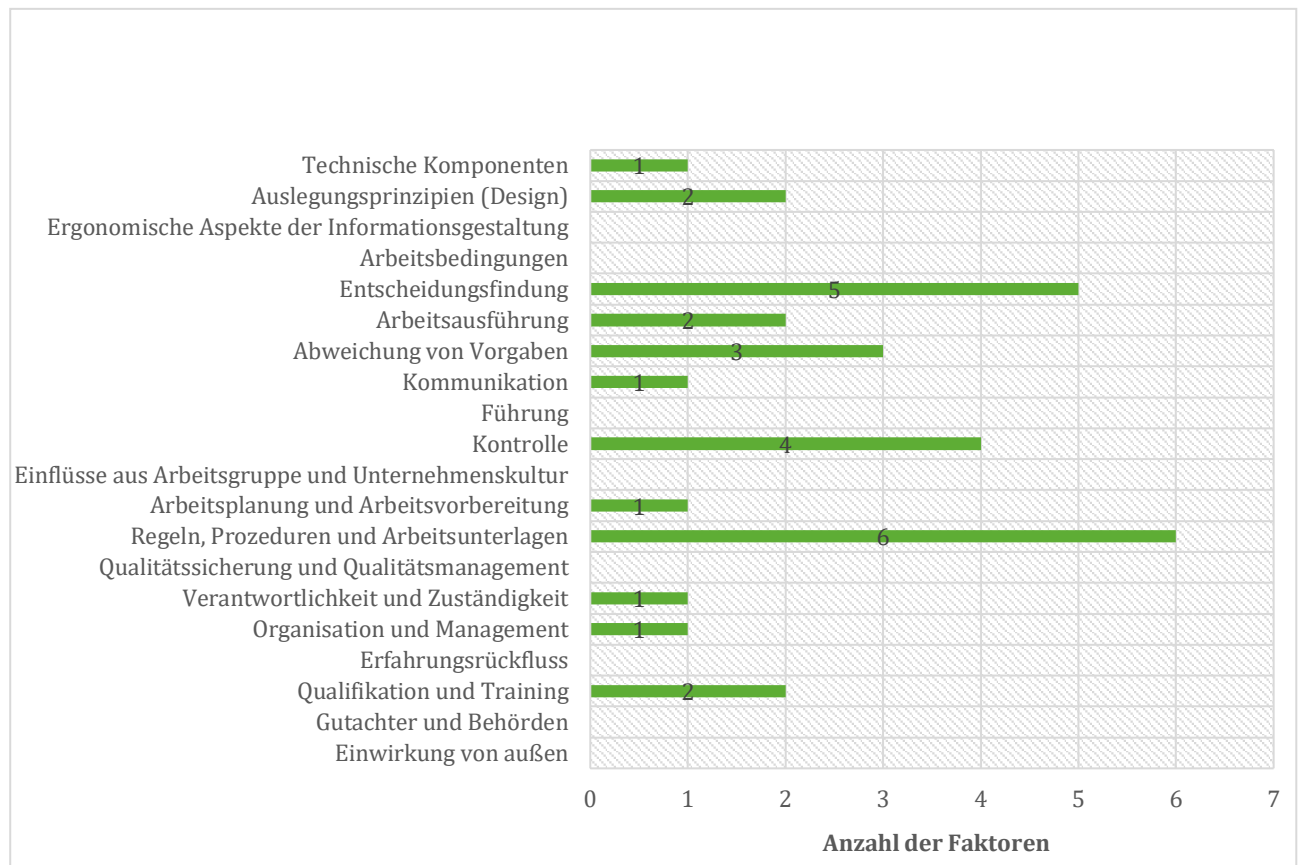
**Abbildung 7: Identifizierte beitragende Faktoren/Ursachen - Freisetzung von Toluyldiisocyanat (TDI) in einer Anlage zur Schaumstoffproduktion**

Für das Ereignis konnten insgesamt 29 beitragende Faktoren/Ursachen identifiziert werden, die in Abbildung 7 dargestellt sind.

Am häufigsten wird hier der Faktor Regeln, Prozeduren und Arbeitsunterlagen identifiziert:

- Fehlende Verlängerung des Erlaubnisscheins für Arbeiten in KW 31 und 32.
- Es fehlen Vorgaben für die verbindliche und dokumentierte Übergabe und Inbetriebnahme von Neuanlagen, Instandsetzungen und Reparaturen.
- R&I-Fließbilder sind nicht aktualisiert, Stand 2002.
- Es fehlen Vorgaben für die verbindliche und dokumentierte Prüfung vor Inbetriebnahme (s. Sicherheitsbericht 2011).
- Fehlende Betrachtung der Störung (Vermischung TDI und Wasser) im Sicherheitsbericht.
- Alarmierungsregeln und Gefahrenabwehrplan werden nicht verwendet bzw. sind zu kompliziert.

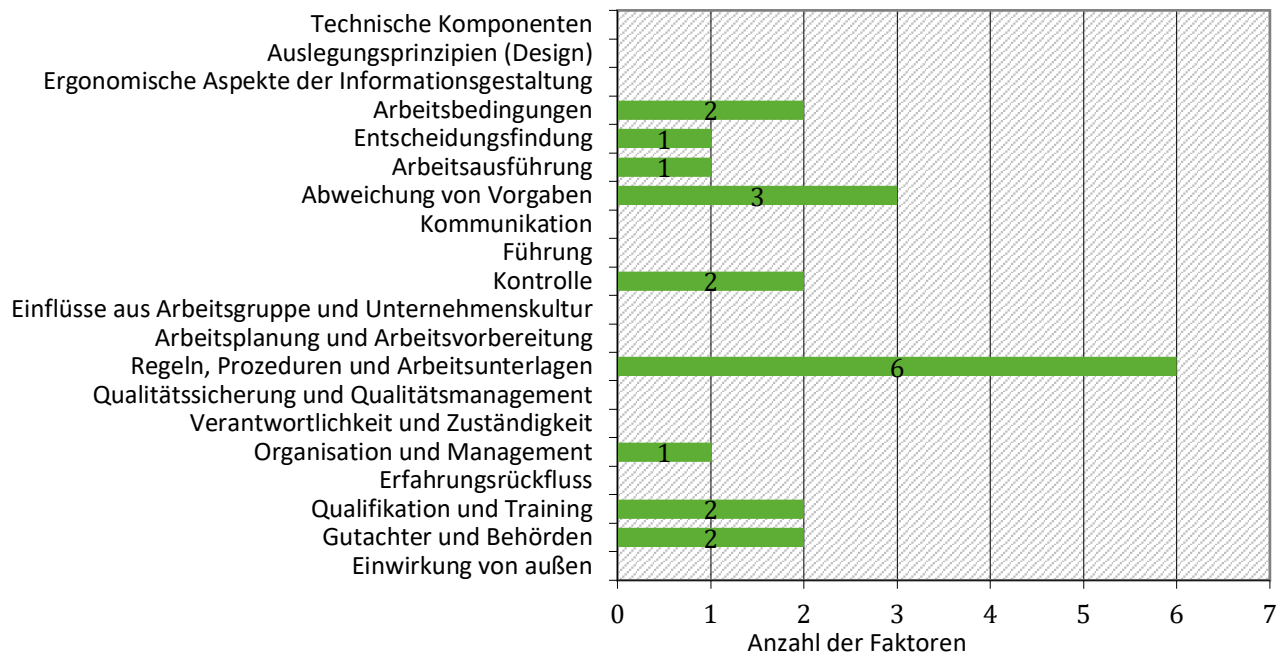
**Abbildung 9: Identifizierte beitragende Faktoren/Ursachen für Verpuffung mit Folgebrand in einem Gärproduktlager einer Biogasanlage**

Am häufigsten wird hier der Faktor Regeln, Prozeduren und Arbeitsunterlagen (sechsmal) identifiziert:

- Im Explosionsschutzdokument fehlen Angaben über Reparatur und Wartung.
- Alarm und Gefahrenabwehrplan fehlt: Der vorliegende Plan hat ein Datum nach dem Unfall. War eine Genehmigungsaufgabe der Behörde.

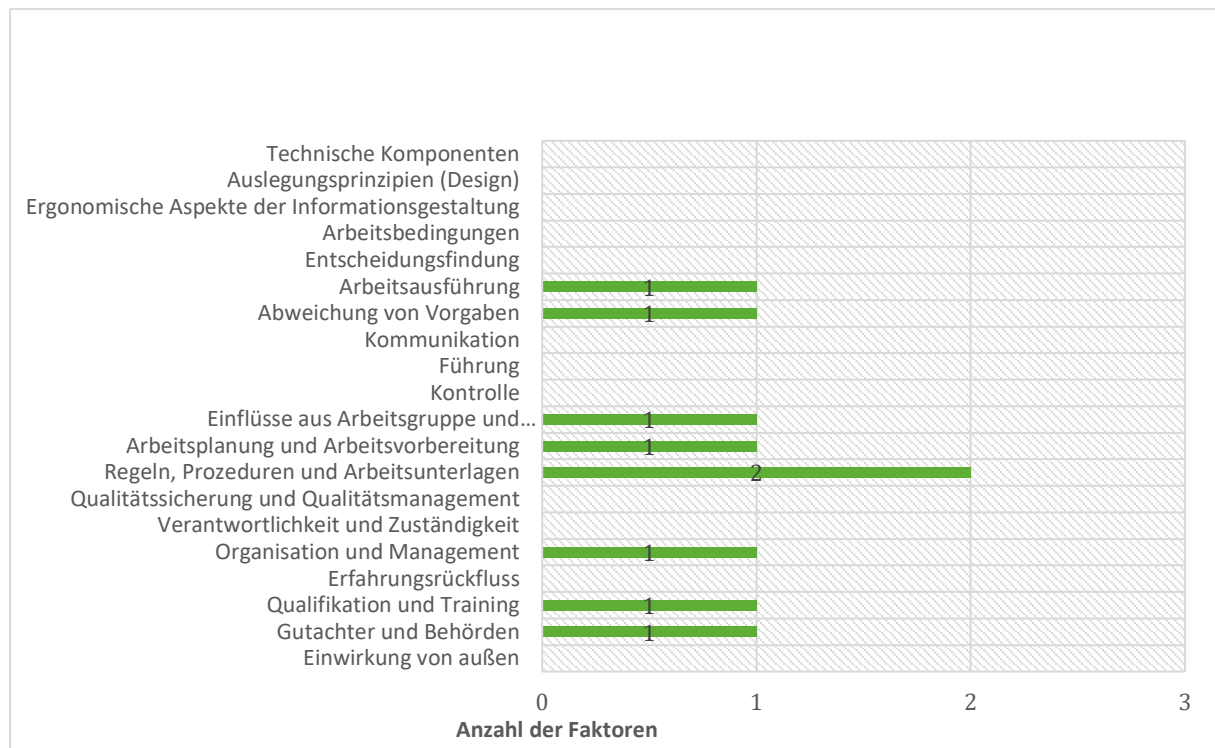
**Abbildung 11: Identifizierte beitragende Faktoren/Ursachen - Brand in einem Tanklager für Heizöl und Diesel**

Nur ein Faktor wird zweimal identifiziert, der Faktor Regeln, Prozeduren und Arbeitsunterlagen:

- Freigabeverfahren für Heißarbeiten hat versagt.
- Keine Gefährdungsbeurteilung für die Durchführung der Arbeit.

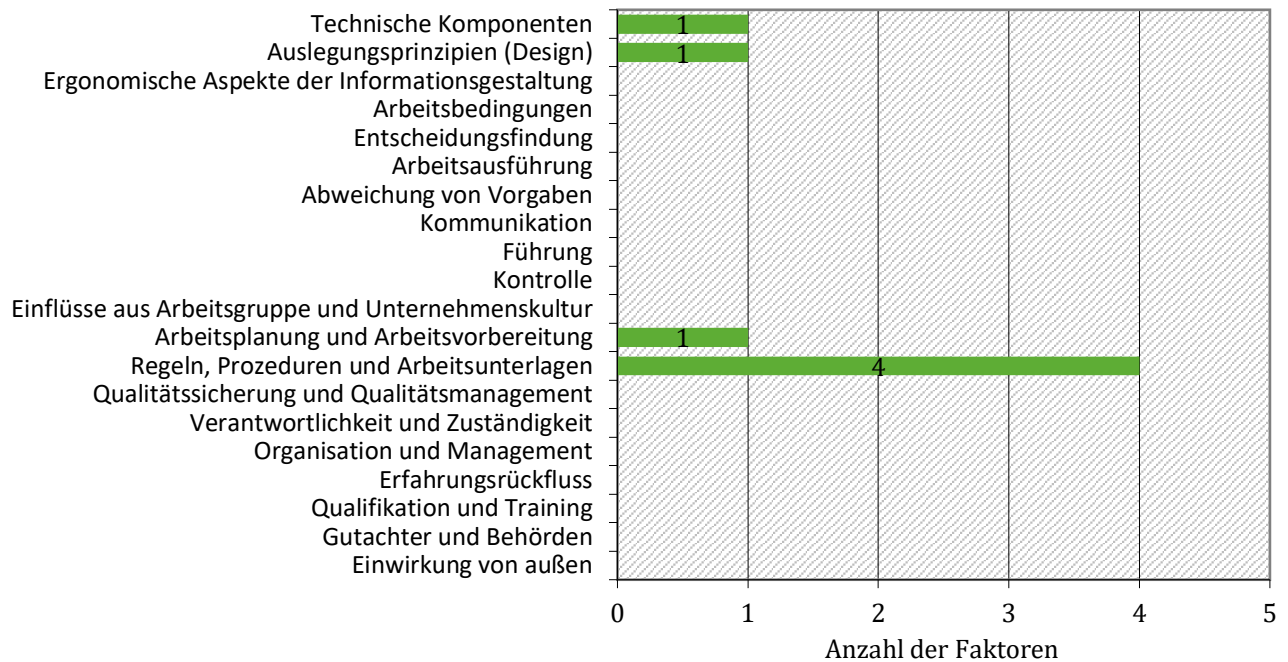
**Abbildung 13: Identifizierte beitragende Faktoren/Ursachen – Explosion in einem Kaltbandwerk**

Nur ein Faktor wird viermal identifiziert, der Faktor Regeln, Prozeduren und Arbeitsunterlagen:

- Das Sicherheitshandbuch enthält keine Arbeitsabläufe für das Stillsetzen, Reinigen und Prüfen von Anlagenteilen der Flusssäurelagerung, keine Arbeitsanweisungen; Sicherheitshandbuch ist Basis zur Unterweisung von Fremdfirmen.
- Fehlende Behandlung der Bildung von Wasserstoff im Falle der Konzentrationsunterschreitung.
- Komplex der Wartungs-, Inspektions-, Instandhaltungs- und Reinigungsarbeiten wird nicht explizit beschrieben, keine Betriebs- und Arbeitsanweisungen. Verdünnung von Flusssäure wird nicht betrachtet, Entstehung von Wasserstoff unter 60 % Konzentration wird nicht erwähnt.
- In Kap. 4 kein deutlicher Verweis auf Arbeitsanweisungen, auf Freigaberegulungen und darüber, wie die Kenntnis über das Vorliegen von Gefahren zu dem Freigabeerteilenden gelangt.

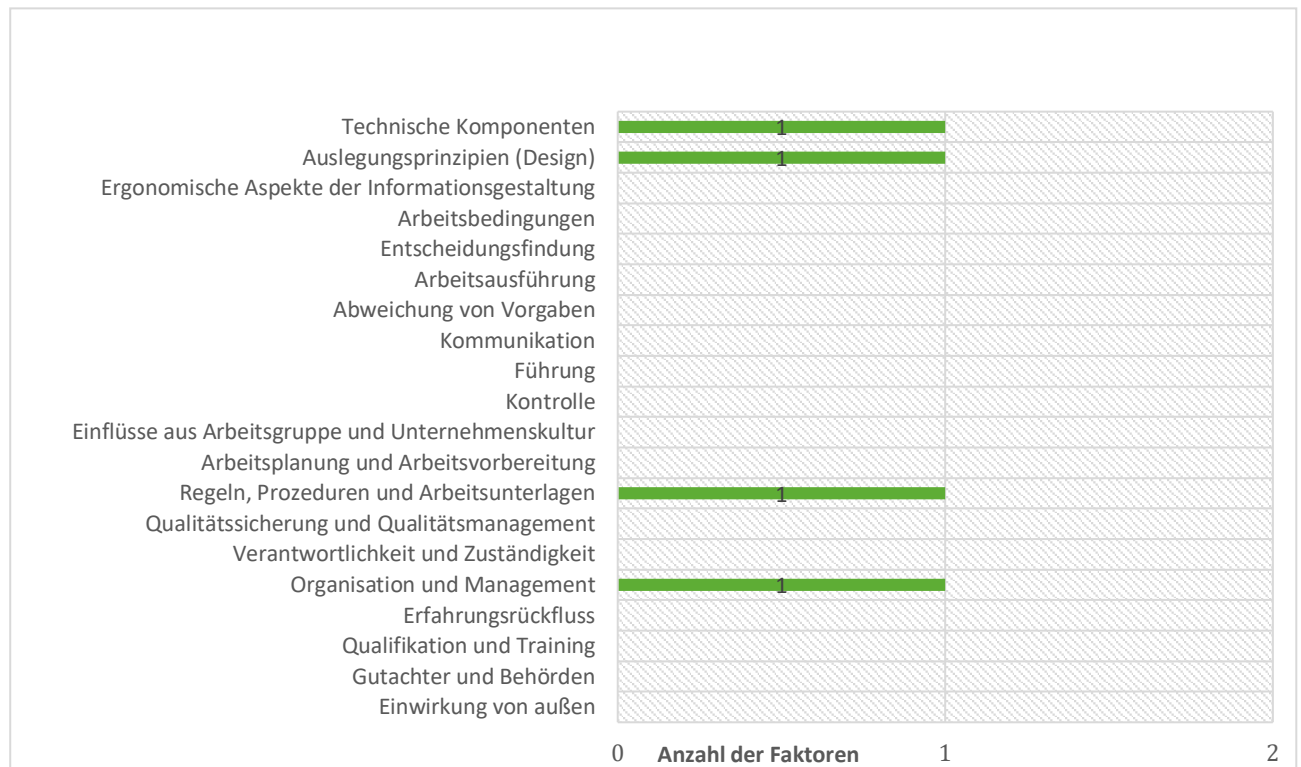
**Abbildung 15: Identifizierte beitragende Faktoren/Ursachen – Brand in einem Galvanikbetrieb**

Kein Faktor wurde mehrmals identifiziert.

Auch in diesem Fall wurde das mögliche Gefahrenpotenzial unterschätzt und die Anlage nicht entsprechend ausgelegt.

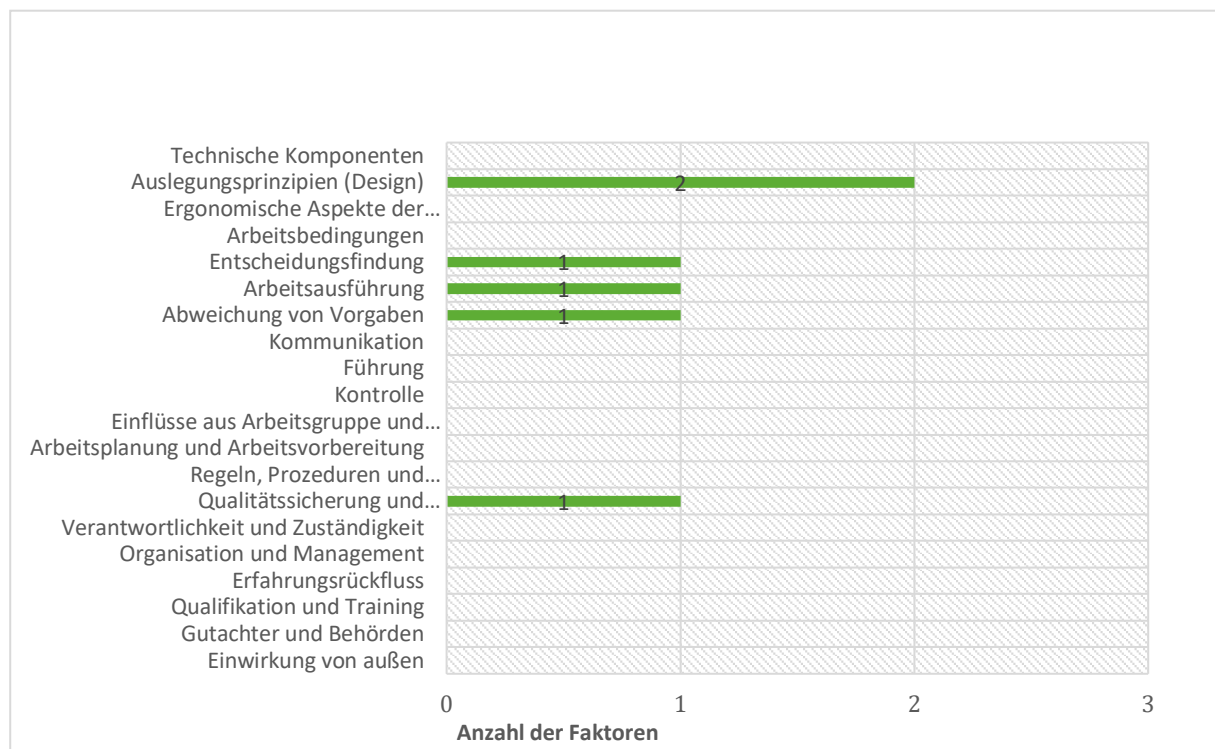
**Abbildung 17: Identifizierte beitragende Faktoren/Ursachen - Chlorgasfreisetzung in einer Chemeanlage**

Für das Ereignis konnten insgesamt sechs beitragende Faktoren/Ursachen identifiziert werden, die in Abbildung 17 dargestellt sind.

Auslegungsprinzipien (Design) wurde zweimal identifiziert, obwohl diese auch als zwei Aspekte eines Fehlers gesehen werden können:

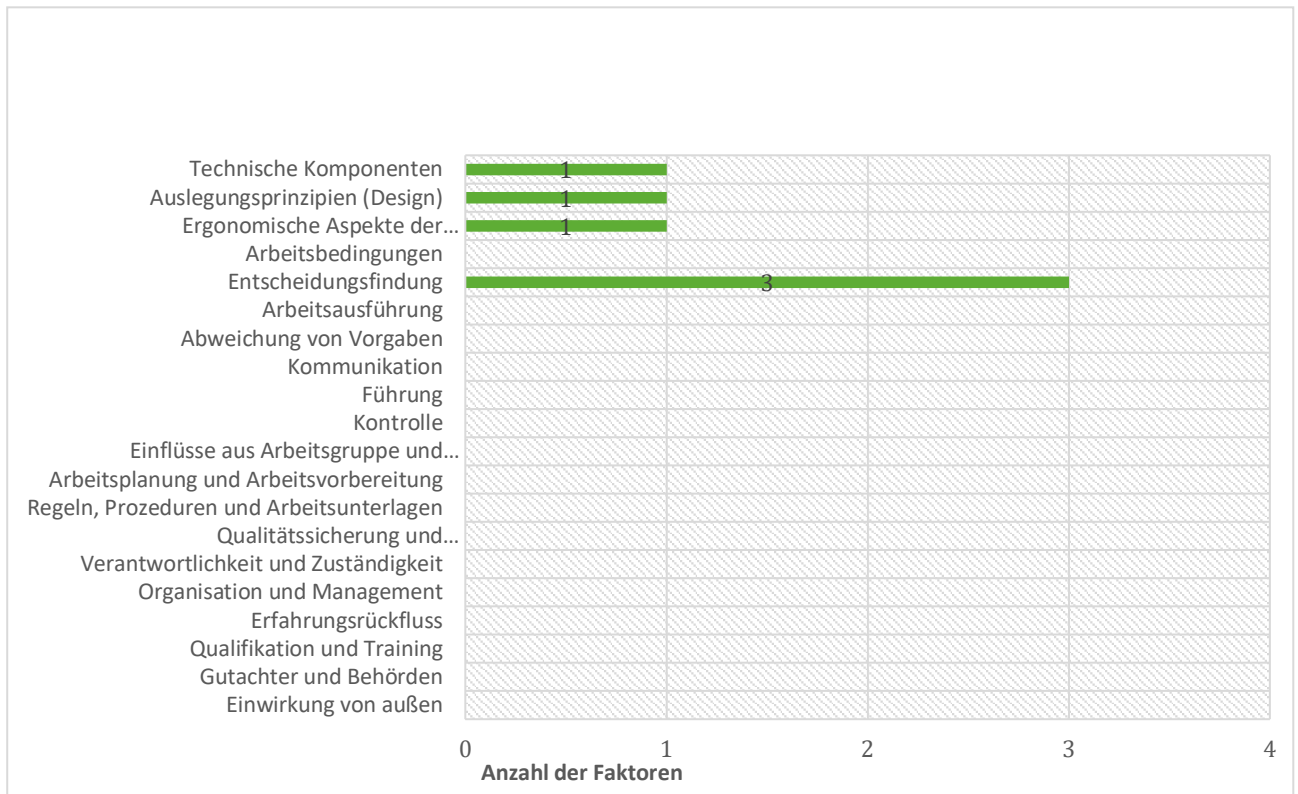
**Abbildung 19: Identifizierte beitragende Faktoren/Ursachen – Freisetzung von Sauerwasser und Naphtha mit Folgebrand in einer Mineralölraffinerie**

Bei diesem Ereignis zeigt sich bei allen Beteiligten ein fehlendes Bewusstsein für Gefahren.

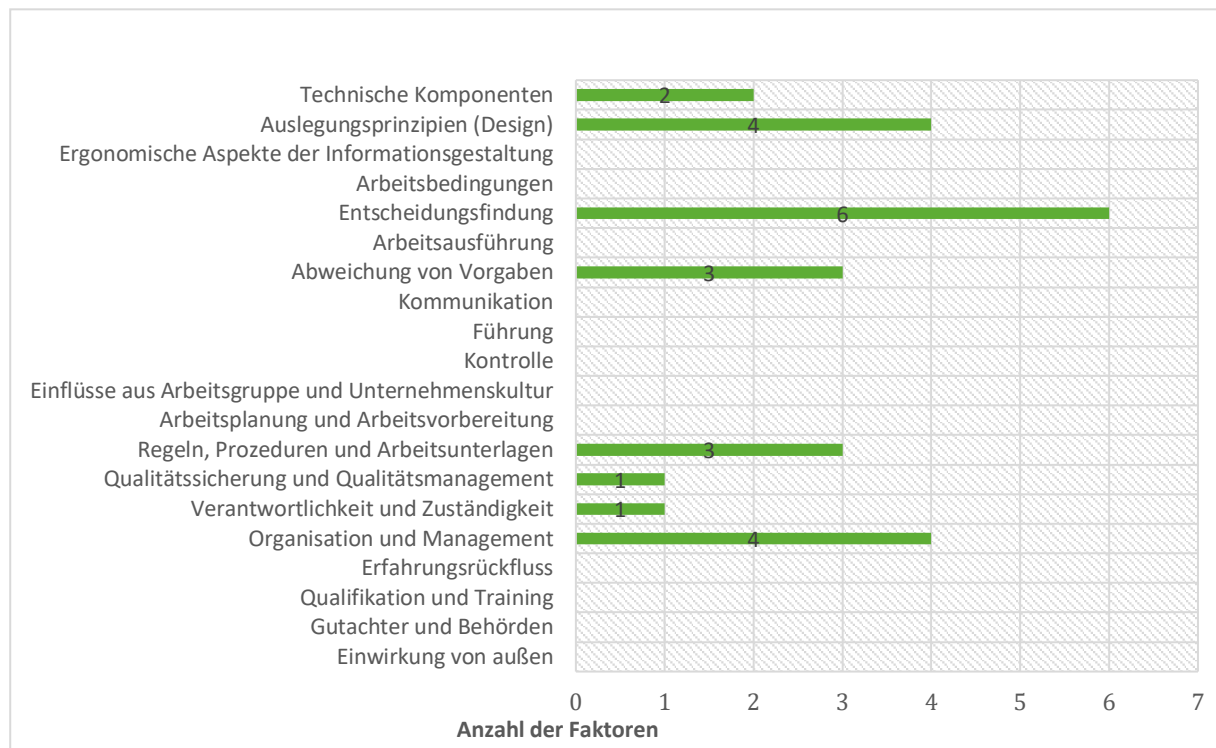
**Abbildung 21: Identifizierte beitragende Faktoren/Ursachen – Explosion und Stofffreisetzung in einem organisch-chemischen Betrieb**

Für das Ereignis konnten insgesamt 24 beitragende Faktoren/Ursachen identifiziert werden, die in Abbildung 21 dargestellt sind.

Sechsmal wurde der Faktor „Entscheidungsfindung“ identifiziert:

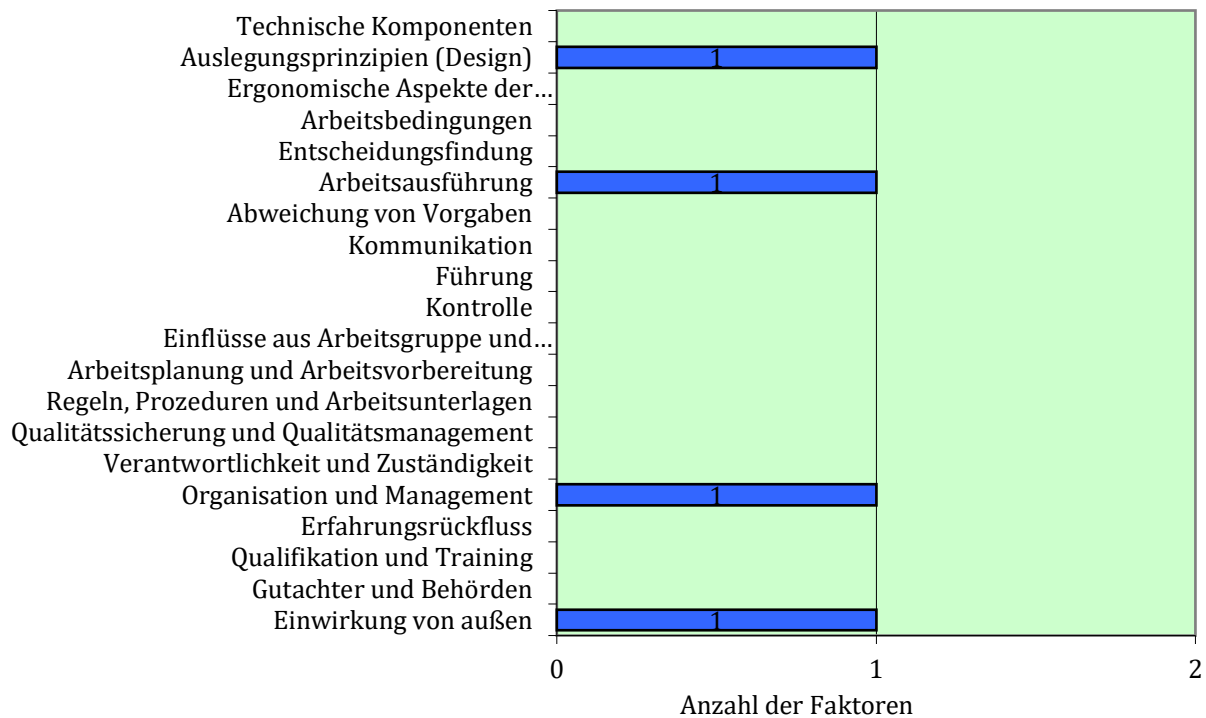
**Abbildung 23: Identifizierte beitragende Faktoren/Ursachen – Freisetzung eines Kohlenwasserstoffgemisches an einem Tanklager**

Maßgeblich ist hier die temporäre Abdichtung, die sechs Jahre nicht geändert wurde.

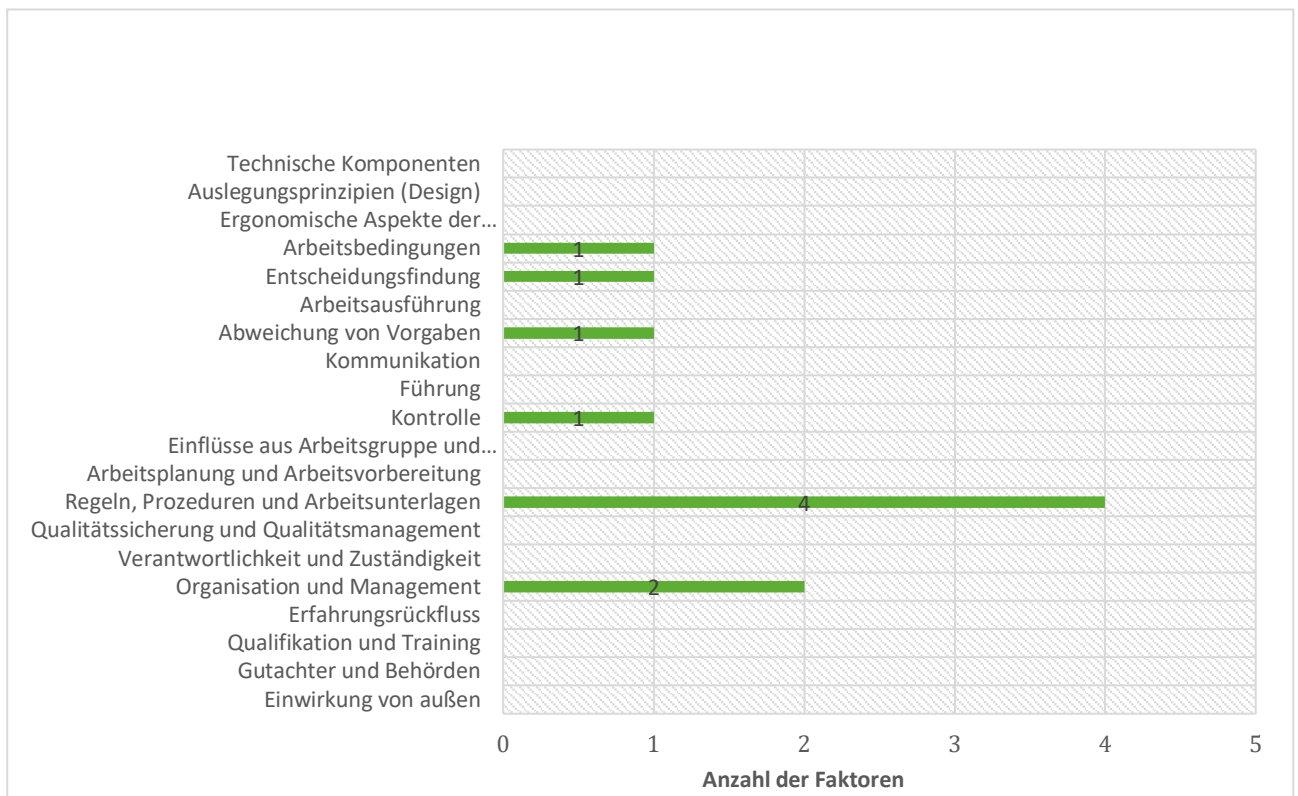
**Abbildung 25: Identifizierte beitragende Faktoren/Ursachen – Explosion in einem Rohöl-Tanklager**

Nur ein Faktor wird viermal identifiziert, der Faktor Regeln, Prozeduren und Arbeitsunterlagen:

- ▶ Keine schriftliche Beauftragung zur Arbeit an einzelnen Kassetten.
- ▶ Freigabe-, Arbeitserlaubnis-, Befahr- und Übergabeschein ist nicht eindeutig: Freigabeobjekt ist Tank 2, auszuführende Arbeiten: Reparatur Tankdachkassetten, das Freigabeobjekt ist gereinigt, ist entleert, Schutzmaßnahmen: funkenfreie und explosionsgeschützte Arbeitsmittel, zugelassen für Ex-Zone; Freigabe vom 18.05.2010.
- ▶ Arbeitsanweisung zur Präzisierung der sicherheitsrelevanten Arbeitsabläufe lag nicht vor.
- ▶ Keine Gefährdungsbeurteilung für Lichtbogenschweißen.

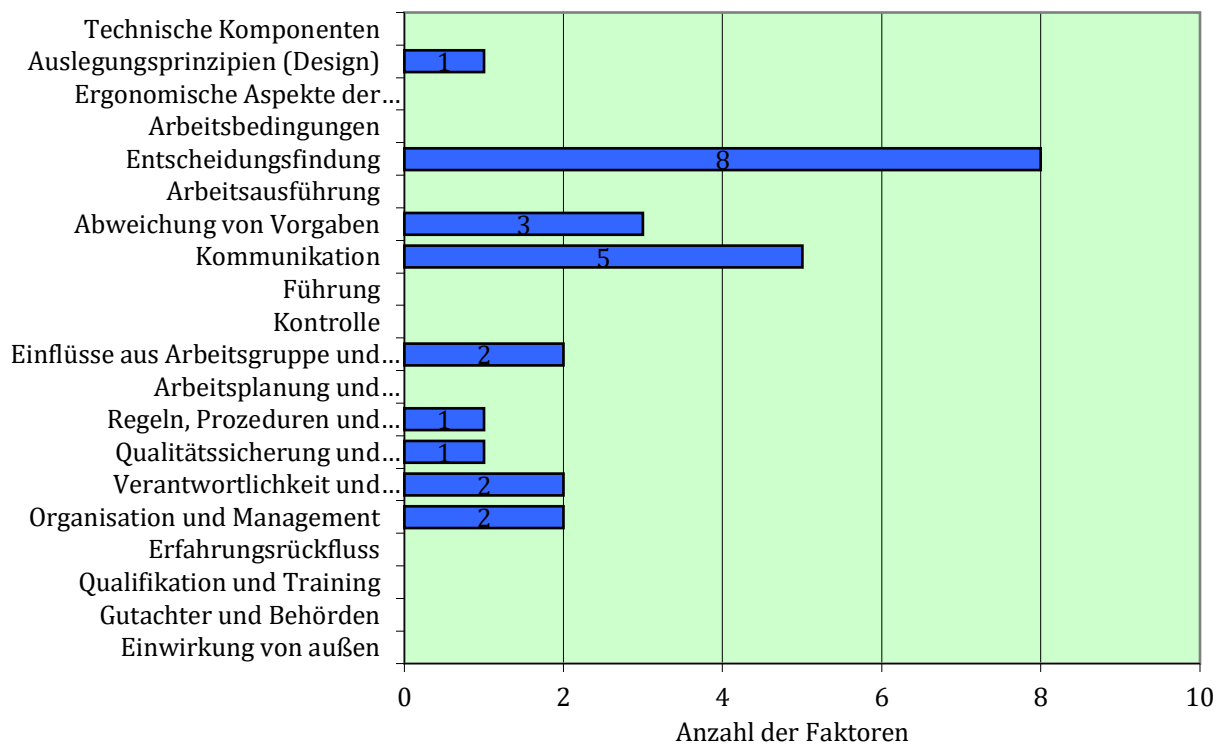
**Abbildung 27: Identifizierte beitragende Faktoren/Ursachen – Zerknall eines Stickstoffbehälters**

Am häufigsten wird hier der Faktor Entscheidungsfindung (achtmal) identifiziert:

- Zweimal unzureichendes Hinterfragen der Bedingungen/Anlagen-/Systemzustände: suchte weder nach Ursachen noch informierte er über seine Verwunderung (Abblasen trotz geringem Druck).
- Fehlende hinterfragende Grundhaltung: Aussage von Fa. P. wird ungeprüft geglaubt.
- Unzureichende sicherheitstechnische Bewertung: Abblasen von Sicherheitsventilen mit Vereisungen sollten hinterfragt werden.
- Unzureichende sicherheitstechnische Bewertung: Schließen von Sicherheitsventilen ist nicht okay, Barriere wurde ausgehebelt.

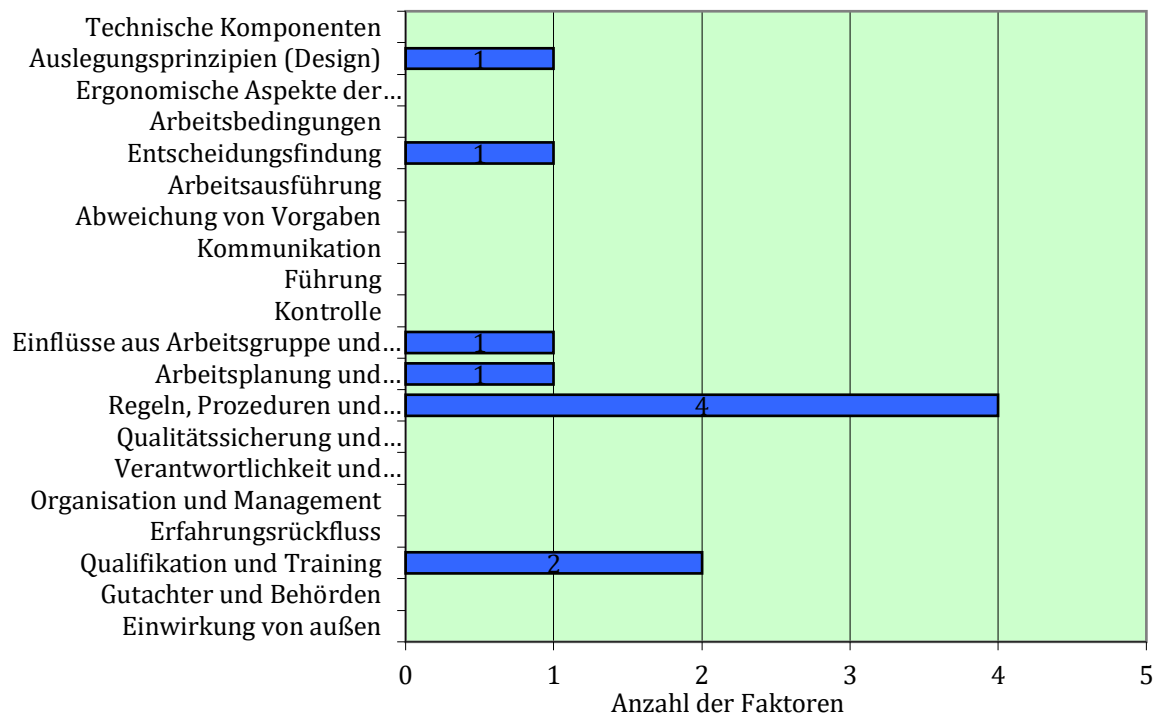
**Abbildung 29: Identified contributing factors/causes - phosgene release in a foam and paint production plant**

Only one factor was four times identified “rules, procedures and working documents”:

- A validation was lacking for the analysis to be performed.
- The bypassing procedure wasn’t clearly detailed regarding the role and responsibility of each actor.
- Buffer was not sealed after a pumping intervention (performed 6 times per year).
- The procedure was insufficient to ensure a complete drying of the heat exchanger.

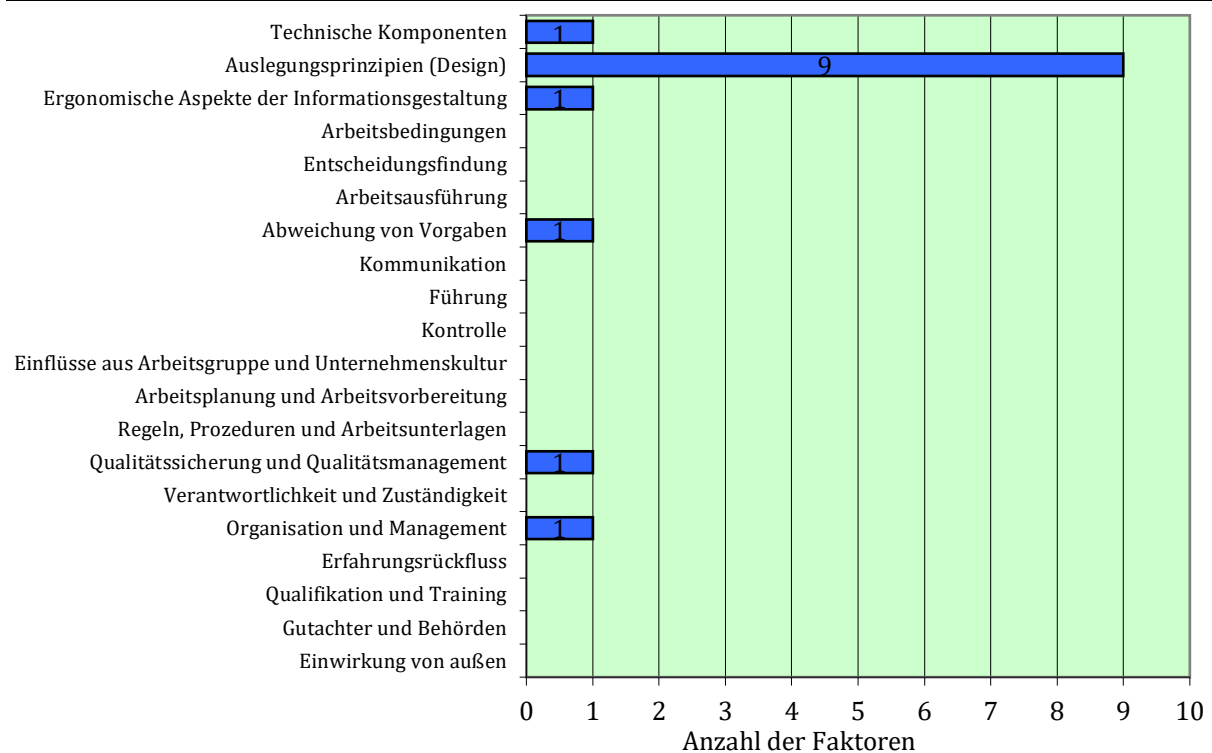
**Abbildung 31: Identified contributing factors/causes - hydrochloric acid distillation column in a paint and foam production plant**

Only one factor was nine times identified: “design”:

- This meant uncharted territory for its designers since it seems that no other unit was running under the same operating conditions.
- Check valve was not needed.
- Inconsistent choice of bellows (pressure supported).
- Bellows were not essential for the installation to work.
- Protection against acid sprays had not been planned.
- Installation of a water curtain had not been planned.
- Emergency decompression procedure in case of acid-fed leakage had not been planned.
- Lack of a thorough and formalized material/process compatibility review.
- Level detector was not necessary.

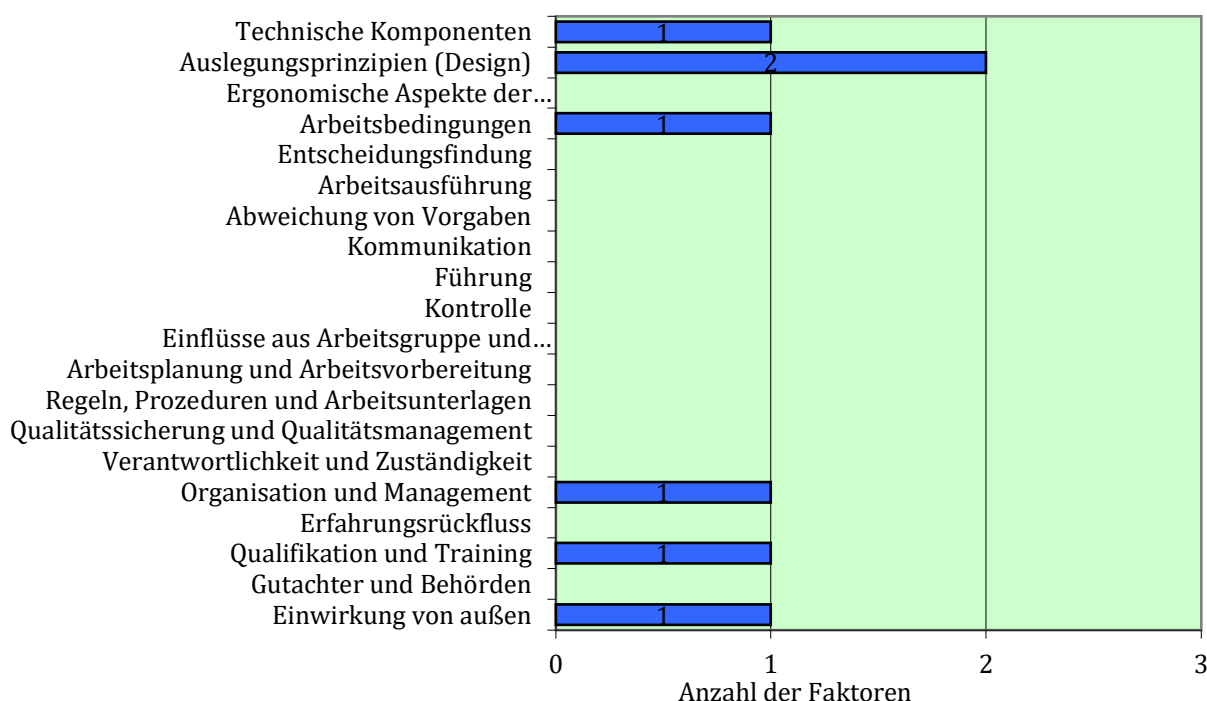
**Abbildung 33: Identified contributing factors/causes - hydrochloric acid distillation column in a paint and foam production plant**

Only one factor was twice identified: “design”:

- An insufficient process risk analysis: The risk of ZDDP decomposition when stored for several days around 100°C had not been identified. The unit's analysis also paid insufficient attention to the risk of a massive mercaptan release.
- <performance of the scrubber system was inadequate to eliminate the mercaptan.

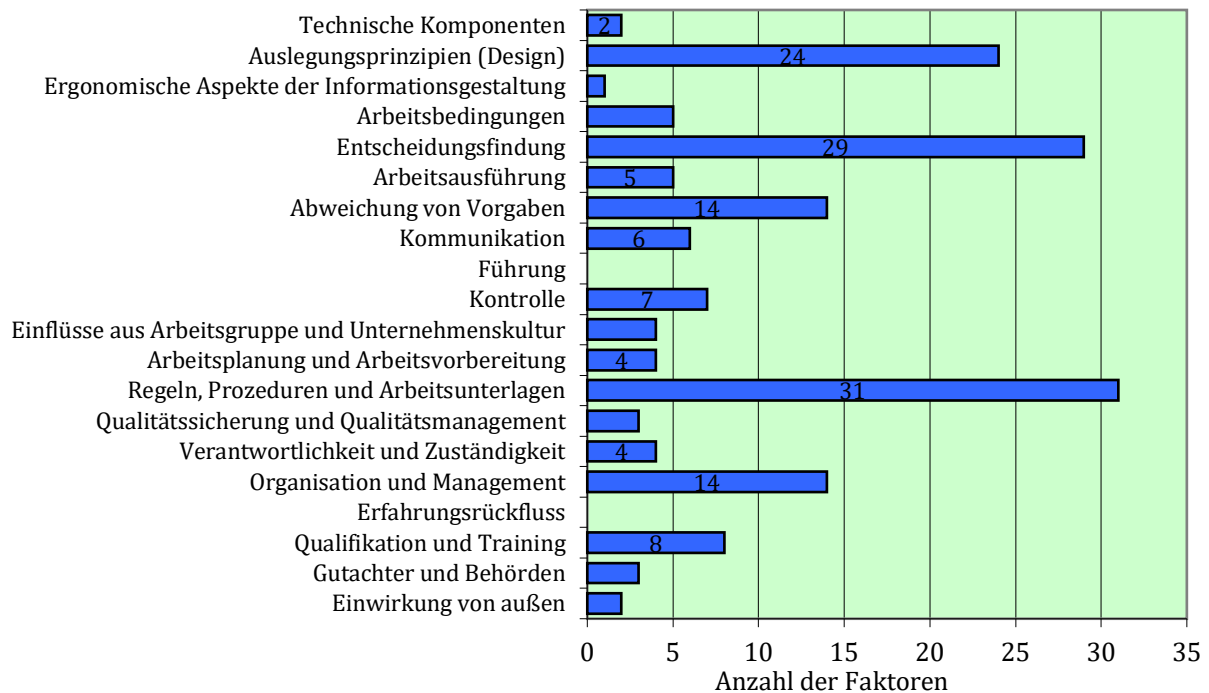
**Abbildung 34: Identifizierte beitragende Faktoren/Ursachen über alle analysierten Ereignisse**

Insgesamt wurden 166 beitragende Faktoren identifiziert (Rangreihe nach der Auftretenshäufigkeit):

1. Regeln, Prozeduren und Arbeitsunterlagen (31)
2. Entscheidungsfindung (29)
3. Auslegungsprinzipien (Design) (24)
4. Abweichung von Vorgaben (14)
5. Organisation und Management (14)
6. Qualifikation und Training (8)
7. Kontrolle (7)
8. Kommunikation (6)
9. Arbeitsausführung (5)
10. Arbeitsbedingungen (5)
11. Arbeitsplanung und Arbeitsvorbereitung (4)
12. Einflüsse aus Arbeitsgruppe und Unternehmenskultur (4)
13. Verantwortlichkeit und Zuständigkeit (4)
14. Gutachter und Behörden (3)
15. Qualitätssicherung und Qualitätsmanagement (3)
16. Technische Komponenten (2)
17. Einwirkung von außen (2)
18. Ergonomische Aspekte der Informationsgestaltung (1)

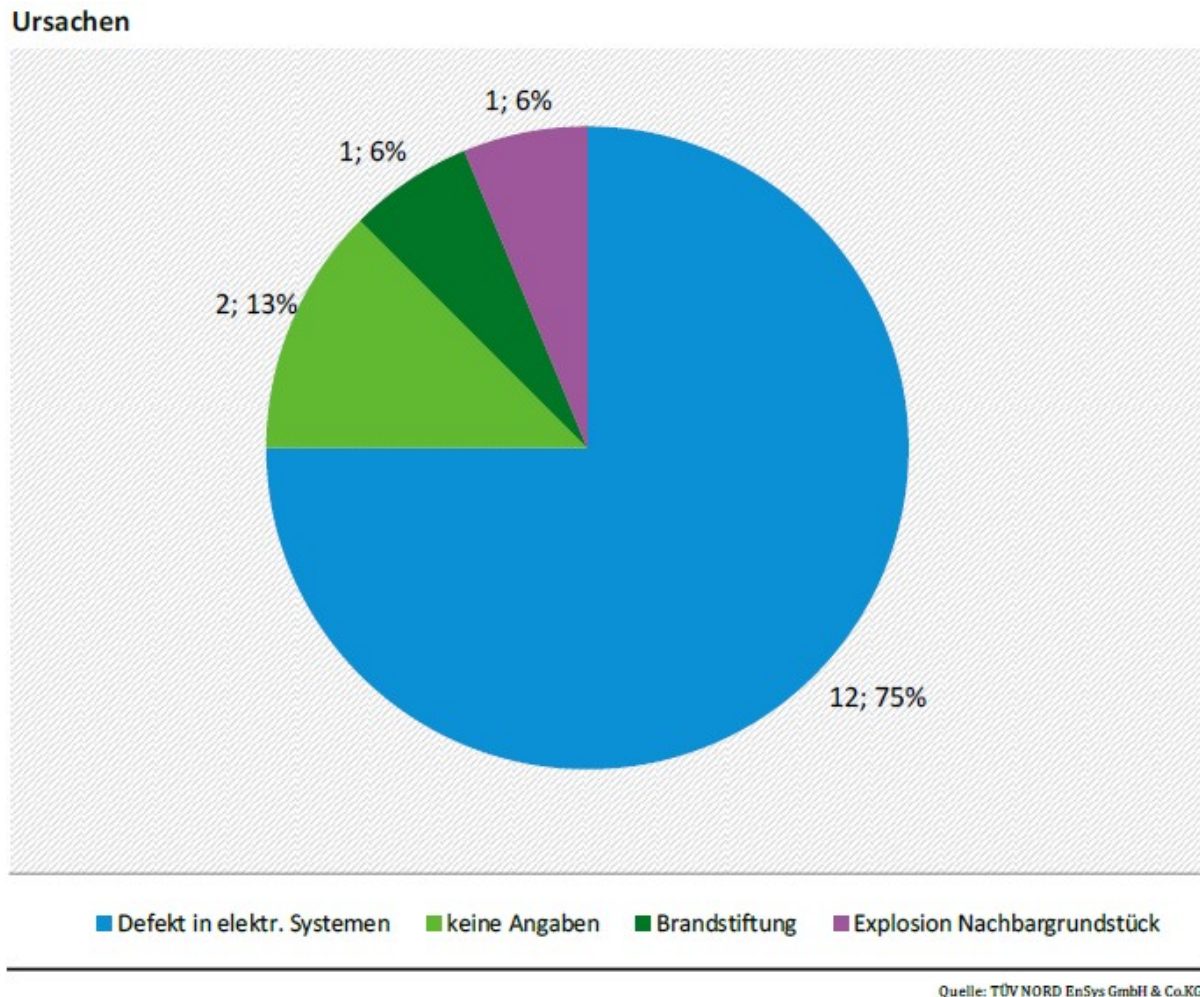
**Abbildung 35: Ursachen für Brände in Galvaniken**

Wie Abbildung 35 zeigt, sind 75% der Ursachen technische Defekte an elektrischen Einrichtungen. Zur besseren Nachvollziehbarkeit werden die Ereignisse ebenfalls in Tabellenform gelistet. Dies ist in der Tabelle 19 dargestellt.

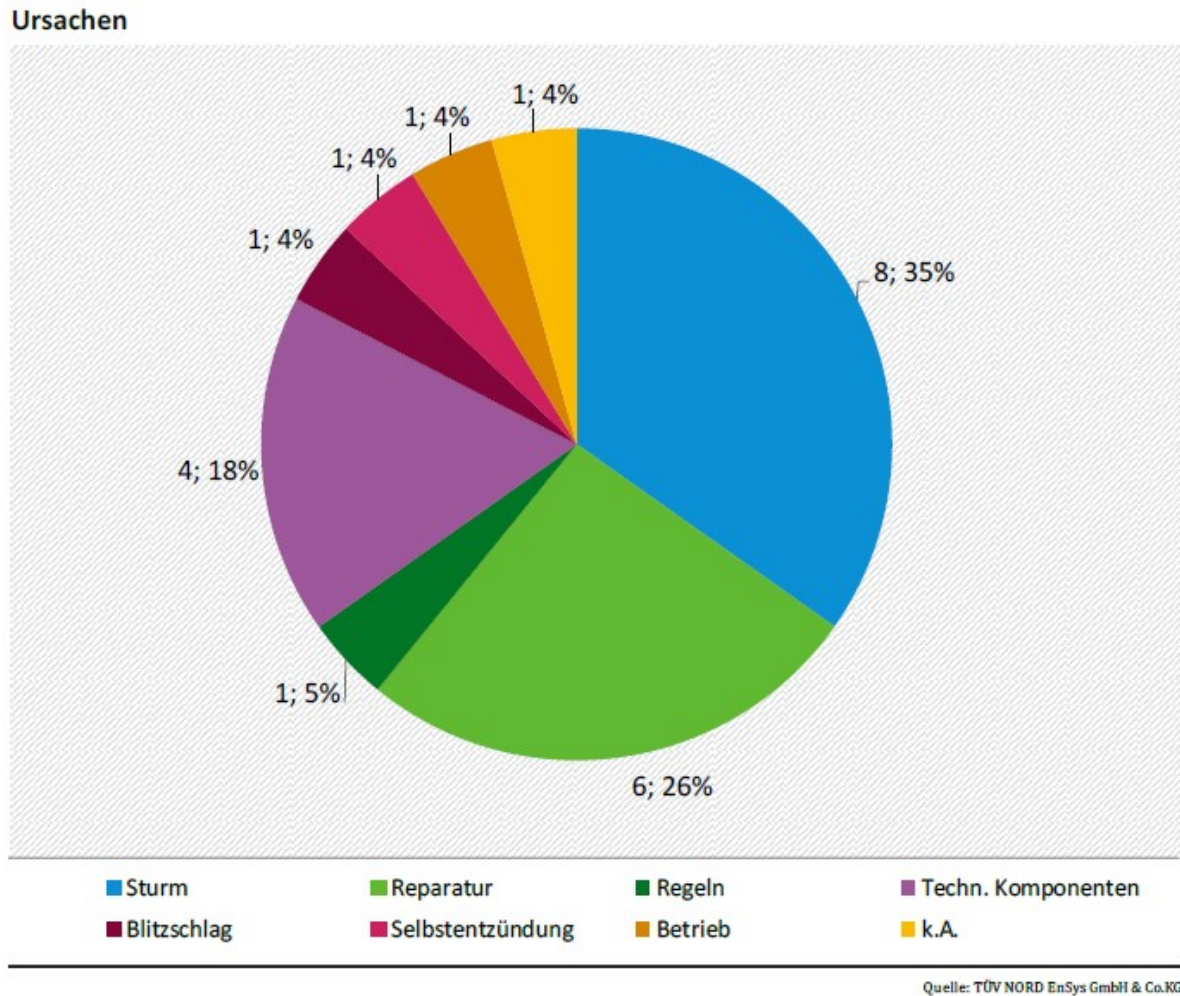
**Abbildung 36: Ursachen bei Ereignissen in Biogasanlagen**

Hier fallen besonders zwei Kategorien auf: Sturmschäden, die in der Regel zum Reißen der Folie/des Dachs führen und Reparaturmaßnahmen, die nicht sachgerecht durchgeführt wurden. In der Tabelle 20 werden zur Nachvollziehbarkeit die einzelnen Ereignisse zusammengefasst.
