Evaluierung von Fischschutz- und Fischabstiegsmaßnahm en an einem Wasserkraftstandort für die Umsetzung des WHG § 35

Abschlussbericht

Falko Wagner, Peter Warth
Institut für Gewässerökologie und Fischereibiologie Jena,
Jena

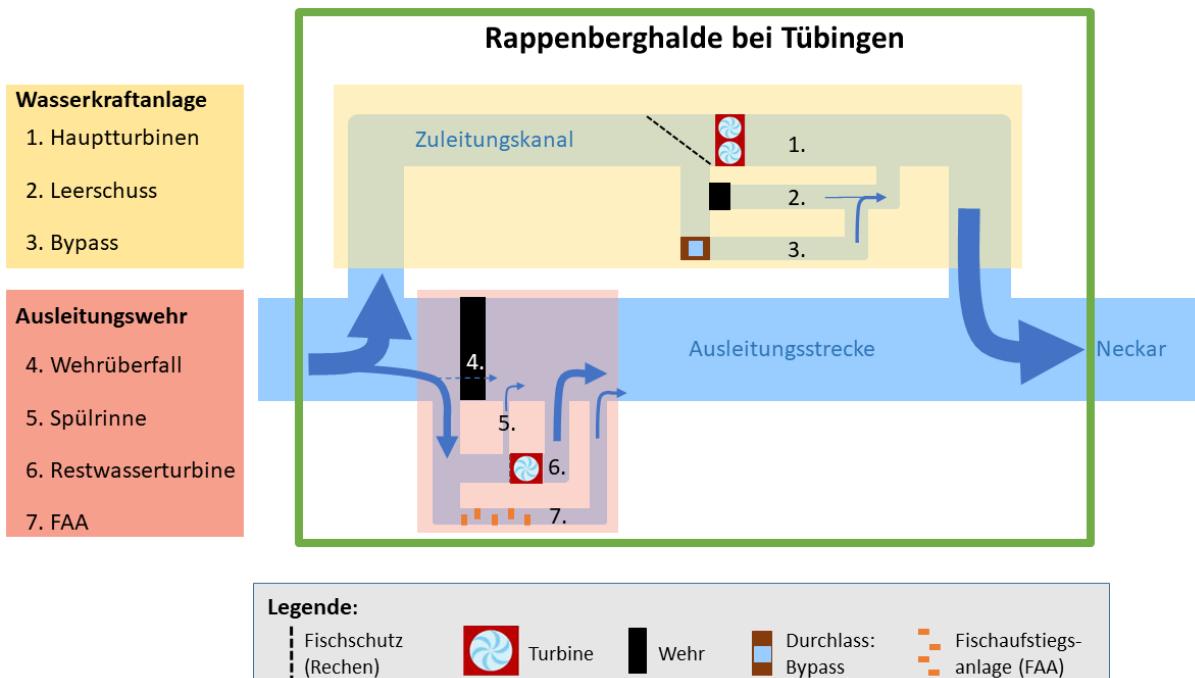
Abbildung 1: Schematische Übersicht über den Standort Rappenberghalde mit den beiden Hauptkorridoren Wasserkraftanlage und Ausleitungswehr, sowie die jeweiligen Subkorridore.

Vor der Restwasserturbine am Ausleitungswehr ist ein Vertikalrechen mit 20 mm Stababstand errichtet. Das Rechengut wird oberflächennah über eine Spülrinne ins Tosbecken des Ausleitungswehres abtransportiert. Die Spülrinne stellt eine theoretische Abstiegsmöglichkeit für Fische dar. Zusätzlich ist über eine Fischaufstiegsanlage eine beschädigungsfreie stromab- und stromaufwärts gerichtete Passage möglich. Das Wehr selbst ist nur überspült, wenn der Abfluss am Standort die Summe des maximalen Durchflusses der übrigen Korridore übersteigt, sodass der Wehrüberfall nur bei bestimmten Abflusszuständen als Abstiegskorridor in Frage kommt. Am Hauptkorridor Ausleitungswehr sind daher vier Subkorridore ausgeprägt (Abbildung 1), über welche Fische, teilweise aber nur temporär, in das Unterwasser gelangen könnten.

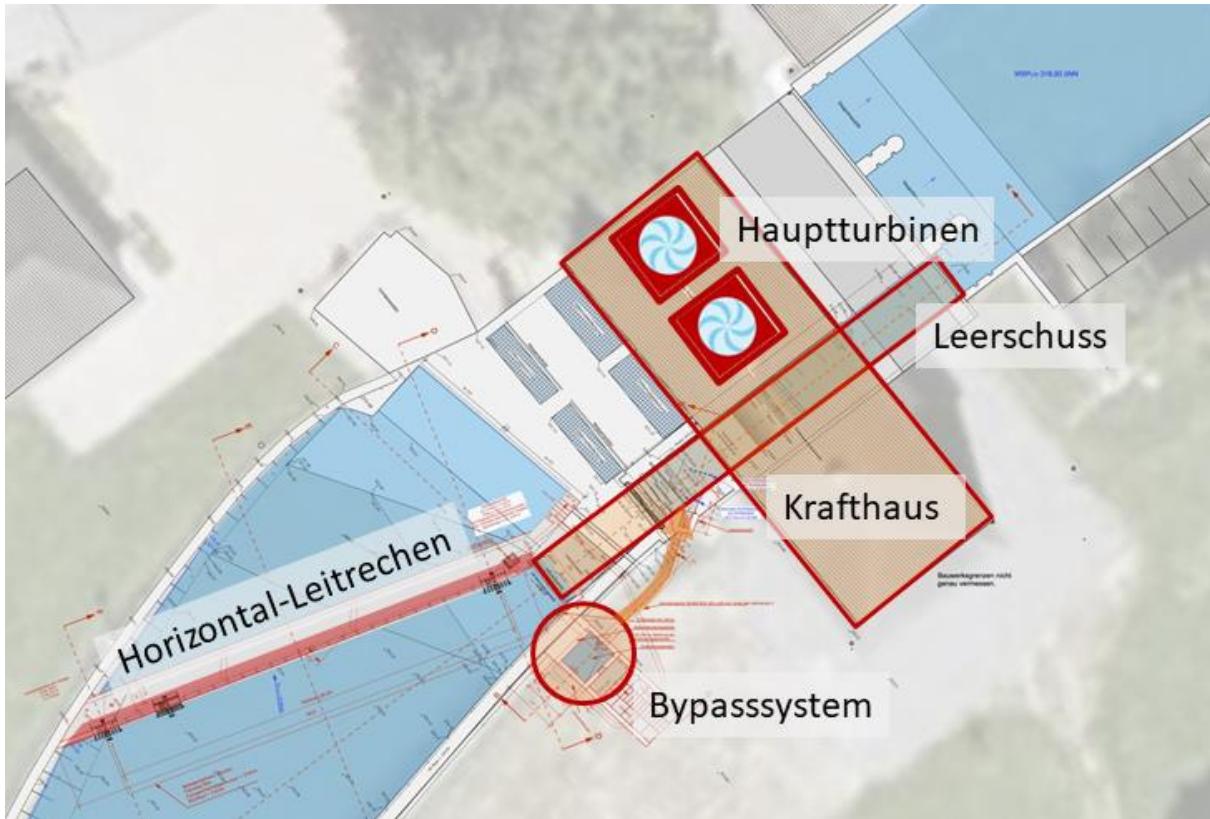
Abbildung 2: Draufsicht auf den Hauptkorridor Wasserkraftanlage zur Veranschaulichung der Anordnung des Horizontal-Leitrechens vor dem Krafthaus mit den Hauptturbinen sowie dem Leerschuss und dem Bypasssystem

Das 2013 am Hauptkorridor WKA umgesetzte Fischschutz- und Fischabstiegskonzept beinhaltet einen Horizontal-Leitrechen nach Ebel, Gluch & Kehl (2015) sowie eine Bypasseinrichtung (Abbildung 2). Der Horizontal-Leitrechen besitzt einen Stababstand von 15 mm und wird in einem Winkel von 30° schräg angestromt. Der Bypass ist als diskontinuierlich arbeitende Fischschleuse konzipiert. Abstiegswilligen Fischen stehen drei Einstiegsöffnungen zur Verfügung, die über die gesamte Wassersäule verteilt sind und in eine Evakuierungskammer münden. Die Evakuierungskammer entleert periodisch in ein Tosbecken im Leerschuss, wodurch enthaltene Fische ins Unterwasser überführt werden. Zwischen den Entleerungsintervallen soll ein permanenter Durchfluss des Bypasses von 0,15 m³/s einen für die Fische wahrnehmbaren Strömungsreiz an den Bypasseinstiegen induzieren. Der Fischabstieg und die hydraulischen Verhältnisse im schleusenartigen Bypasssystem werden über ein Registerschütz geregelt. Zwischen Bypass und Rechen ist das oberwasserseitige Schütz für den Leerschuss positioniert. Es dient einerseits der Erzeugung eines Spülenschwusses zum Abtransport des Rechengutes über den Leerschuss gegen Ende der Rechenreinigung, kann aber im Notfall zur Ableitung des gesamten Durchflusses aus dem Zuleitungskanal auch ganz geöffnet werden. Der Hauptkorridor WKA verfügt somit über drei Subkorridore.

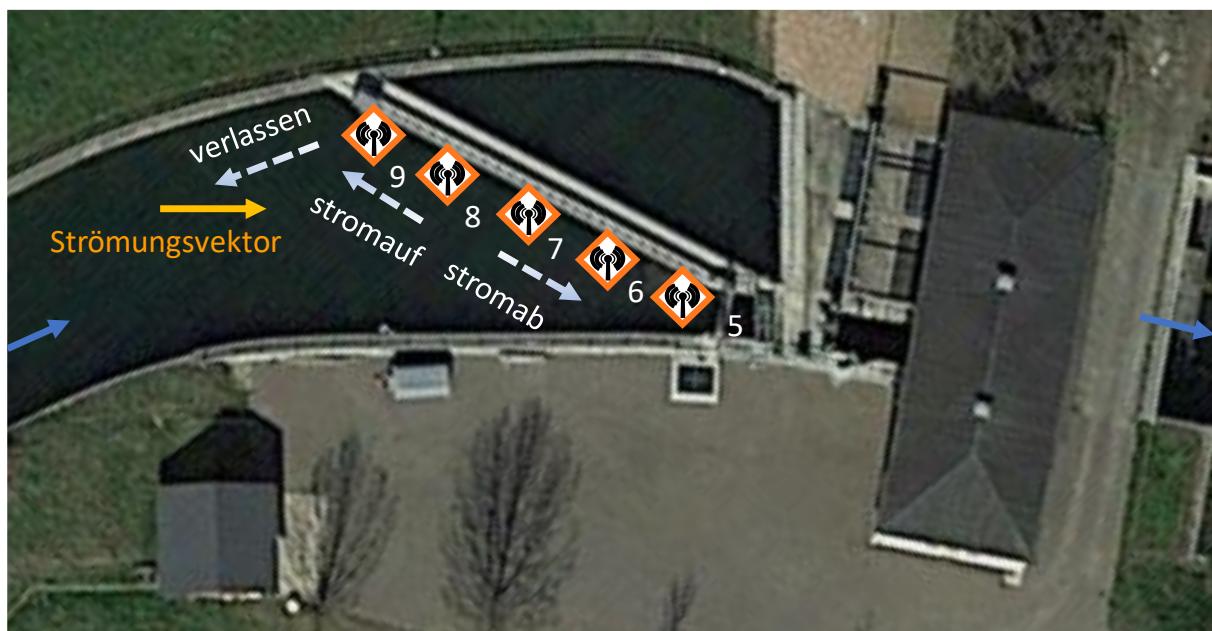
Abbildung 3: Anordnung der Radiotelemetrieantennen vor dem Leitrechen der WKA und Veranschaulichung der definierten Bewegungsrichtung

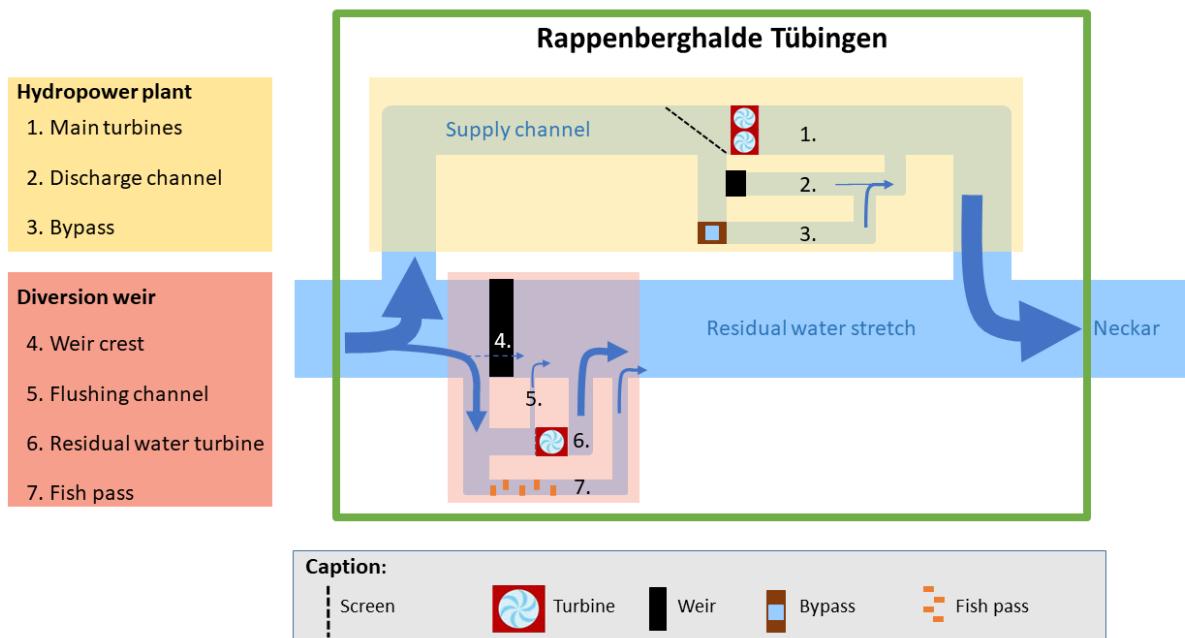
Figure 1: Schematic overview of the site Rappenberghalde with the two main corridors hydropower plant and diversion weir, as well as the respective subcorridors.

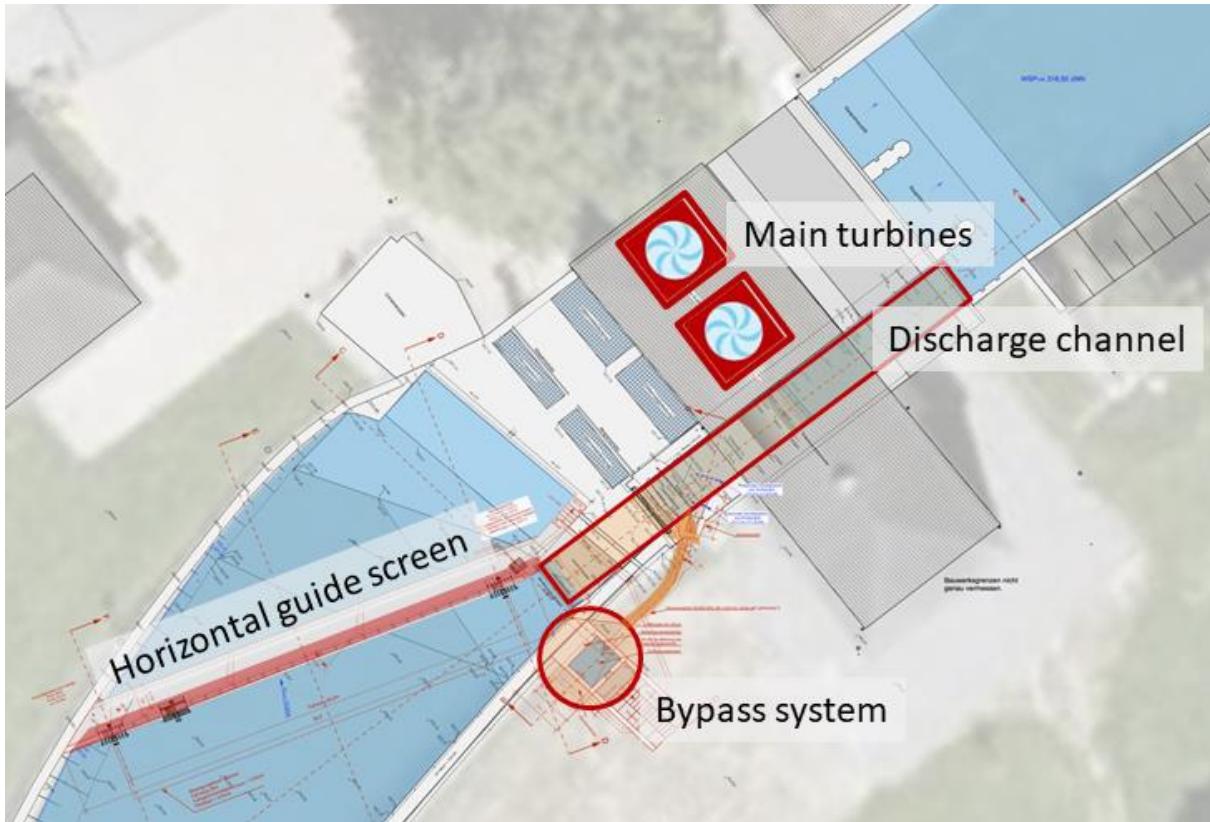
Figure 2: Top view of the main-corridor Hydropower plant to illustrate the arrangement of the horizontal guidance screen in front of the powerhouse with the main turbines as well as the discharge channel and the bypass system

The fish protection and fish bypass concept implemented on the main corridor hydropower plant in 2013 includes a horizontal guide screen according to Ebel, Gluch & Kehl (2015) and a bypass facility (Figure 2). The horizontal guide screen has a bar spacing of 15 mm and the flow is directed obliquely at an angle of 30°. The bypass is designed as a discontinuous fish sluice. Three entry openings which are distributed over the entire water column and open into an evacuation chamber are available to fish that are motivated to migrate downstream. The evacuation chamber empties periodically into a stilling basin in the discharge channel, whereby contained fish are transferred to the downstream water. Between the emptying intervals, a permanent flow volume of the bypass of 0.15 m³/s should induce a perceptible flow stimulus at the bypass entrances. The fish passage and the hydraulic conditions in the sluice-type bypass system are regulated by a registration gate. Between the bypass and the screen, the gate of the discharge channel is positioned. It serves on the one hand to generate a flushing surge at the end of the screen cleaning to remove the screenings via the discharge channel, but can also be opened completely in an emergency to discharge the entire flow volume from the supply channel. The main corridor Hydropower plant thus has three sub-corridors.

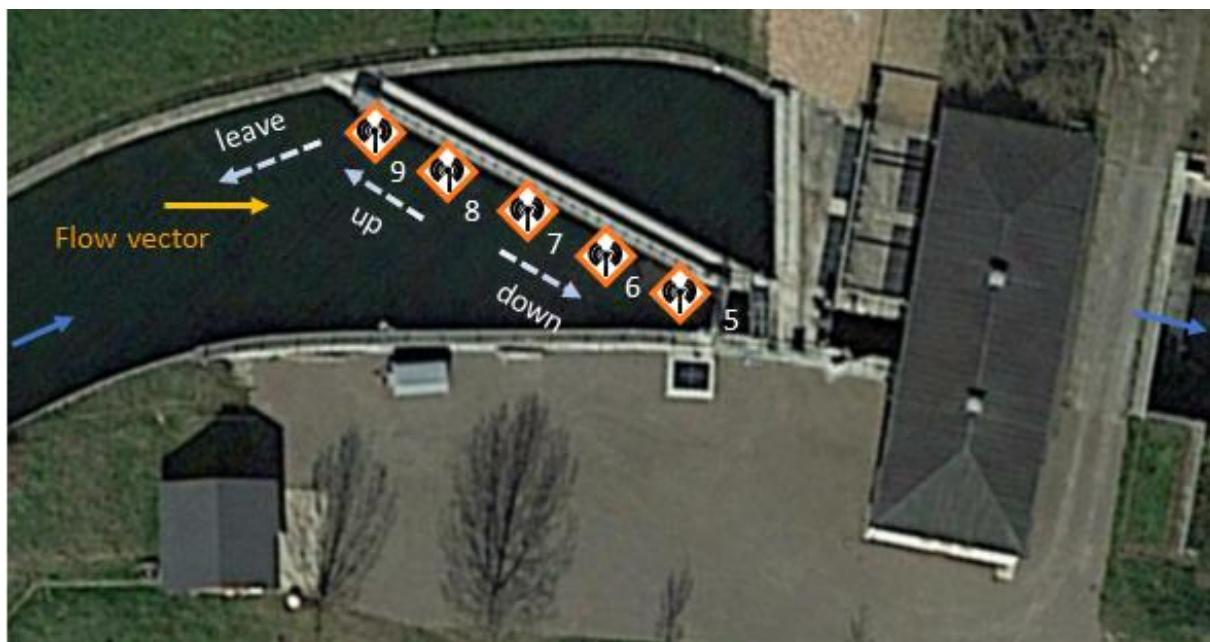
Figure 3: Arrangement of radio telemetry antennae on front of the guiding screen at the hydropower plant and illustration of the defined directions of movement.

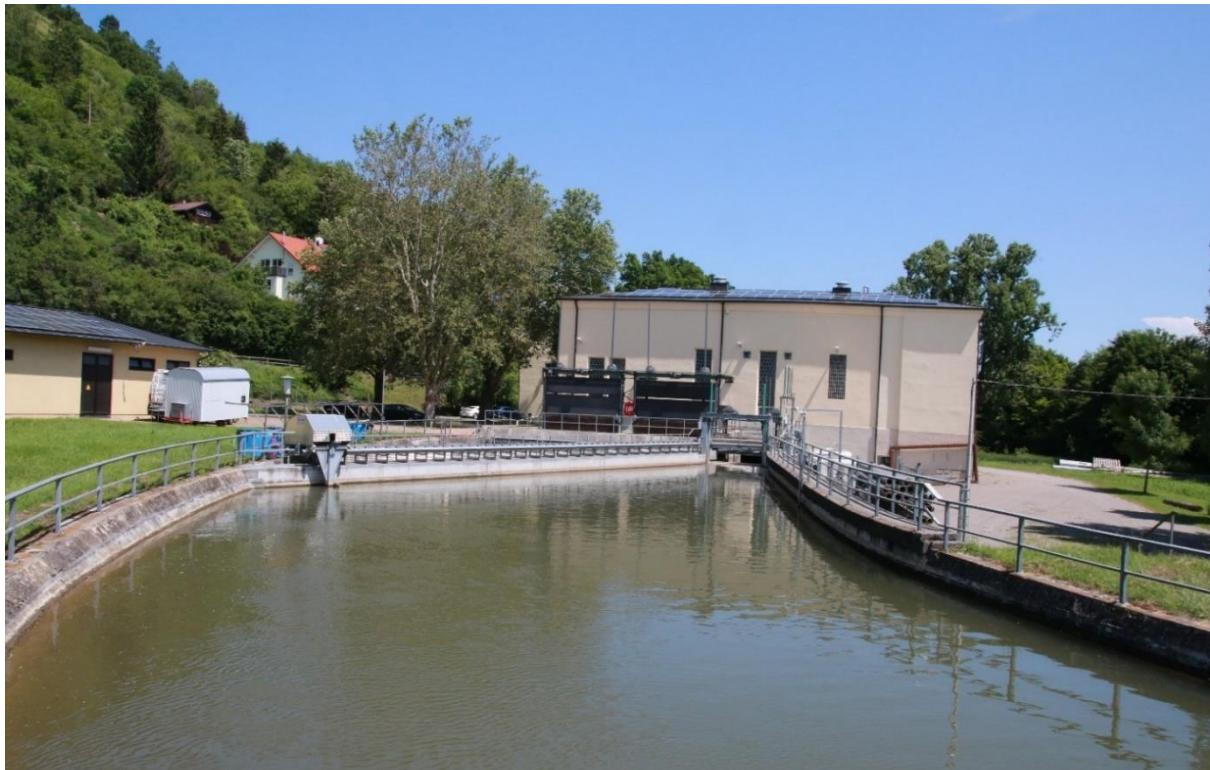
Abbildung 4: Krafthaus der WKA Rappenberghalde mit horizontalem Leitrechen aus dem Oberwasser fotografiert

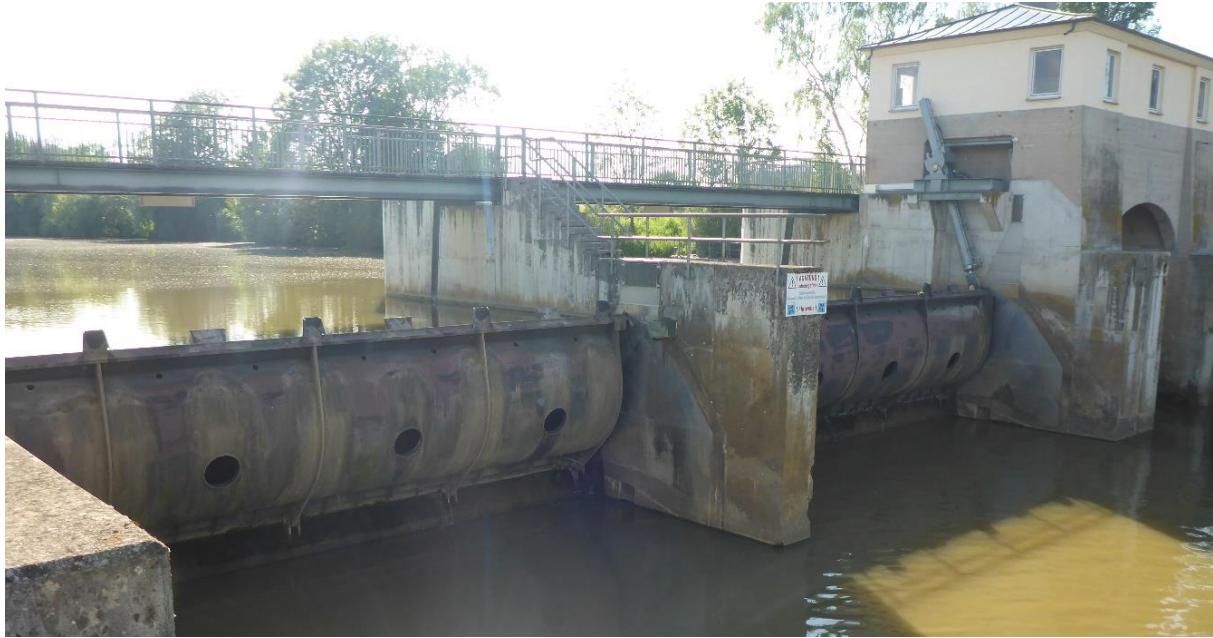
Abbildung 6: Ausleitungswehr aus dem Unterwasser fotografiert (Krafthaus mit Restwasserturbine und Fischaufstiegsanlage außerhalb des linken Bildrandes, Kanal zum Kraftwerk außerhalb des rechten Bildrandes)

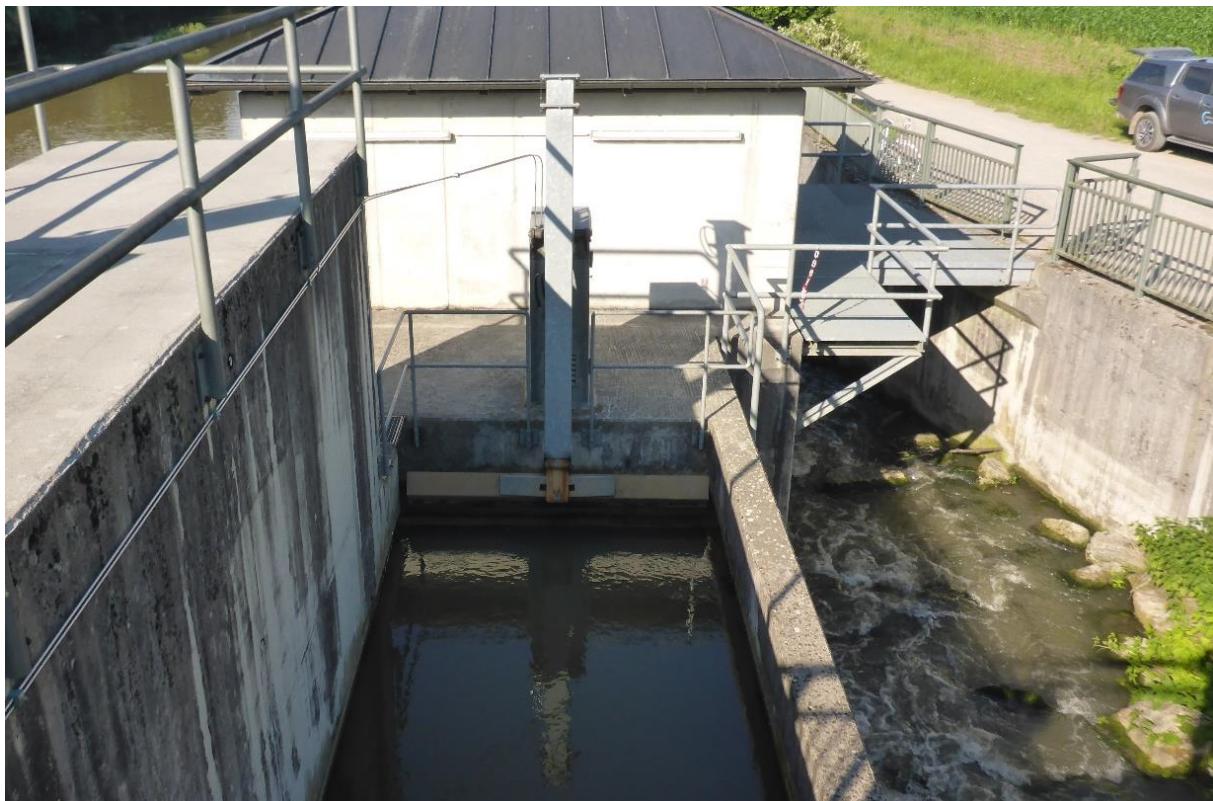
Abbildung 8: Krafthaus der Restwasserturbine mit Zufluss (mittig) und Fischaufstiegsanlage (rechts) am Ausleitungswehr

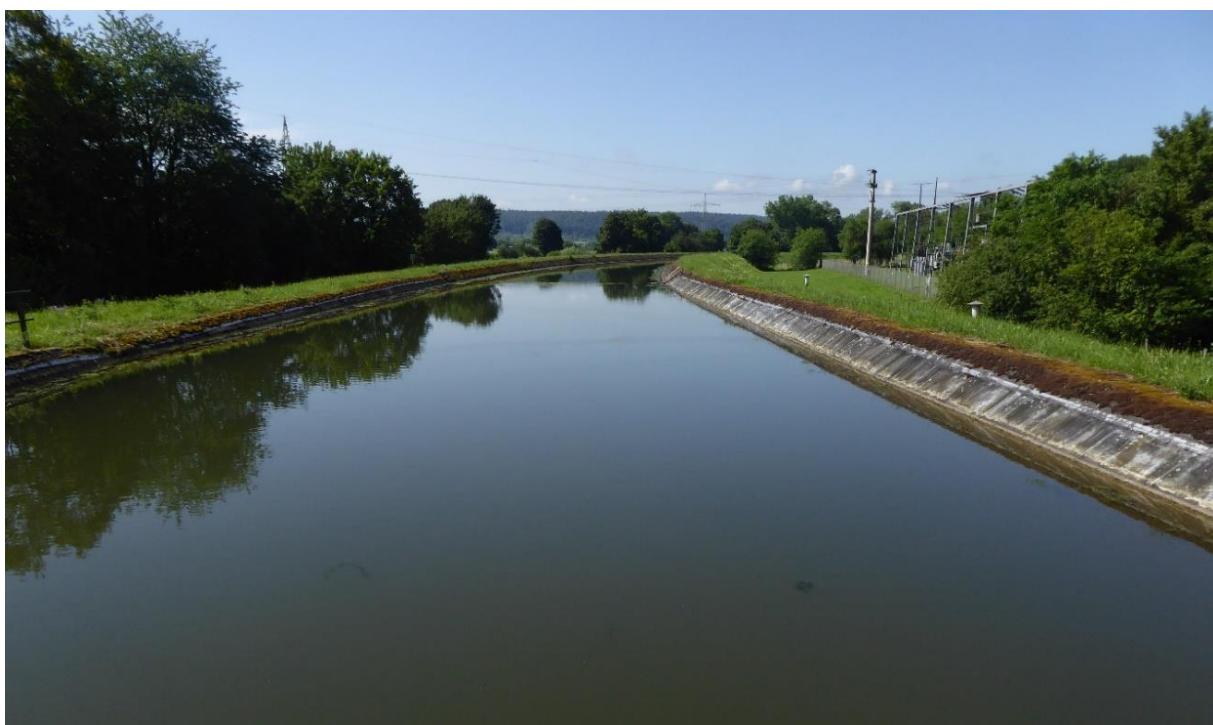
Abbildung 9: Kanal mit Trapezprofil oberhalb der Wasserkraftanlage Rappenberghalde

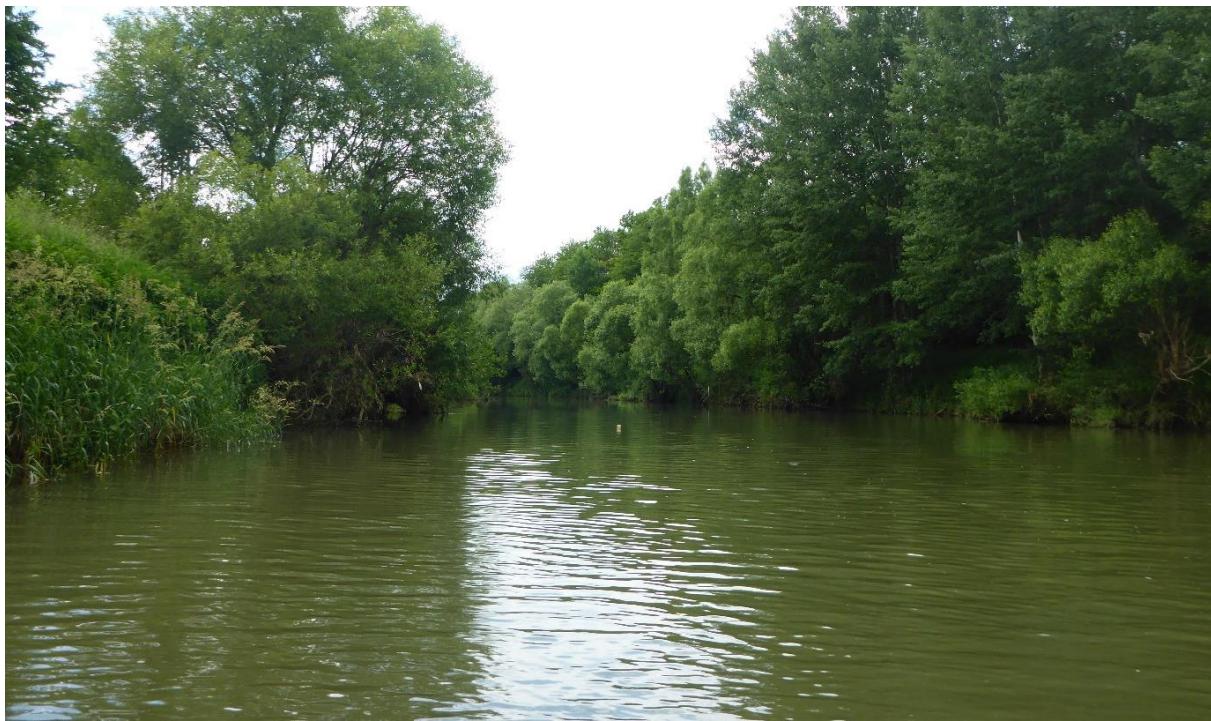
Abbildung 11: Teil des Fischschutzsystems an der Wasserkraftanlage Rappenberghalde am Neckar bei Tübingen. Blick auf den horizontalen Leitrechen mit 15 mm lichtem Stababstand und Betonsockel. Am rechten Bildrand ist das Schütz zum Leerschuss teilweise zu sehen

Im Hauptkorridor WKA ist vor dem Subkorridor mit Gefahrenbereich, den Hauptturbinen, ein Horizontal-Leitrechen (Abbildung 11) nach Ebel, Gluch & Kehl (2015) und eine diskontinuierlich arbeitende Bypasseinrichtung (Abbildung 12) installiert. Der Horizontal-Leitrechen erfüllt mit einem horizontalen Anströmwinkel (β) von etwa 30° , einer rechnerisch ermittelten, mittleren Anströmgeschwindigkeit von maximal $0,3 \text{ m/s}$ und einem lichten Stababstand von 15 mm die Gestaltungs- und Bemessungskriterien Baden-Württembergs nach LUBW (2016).

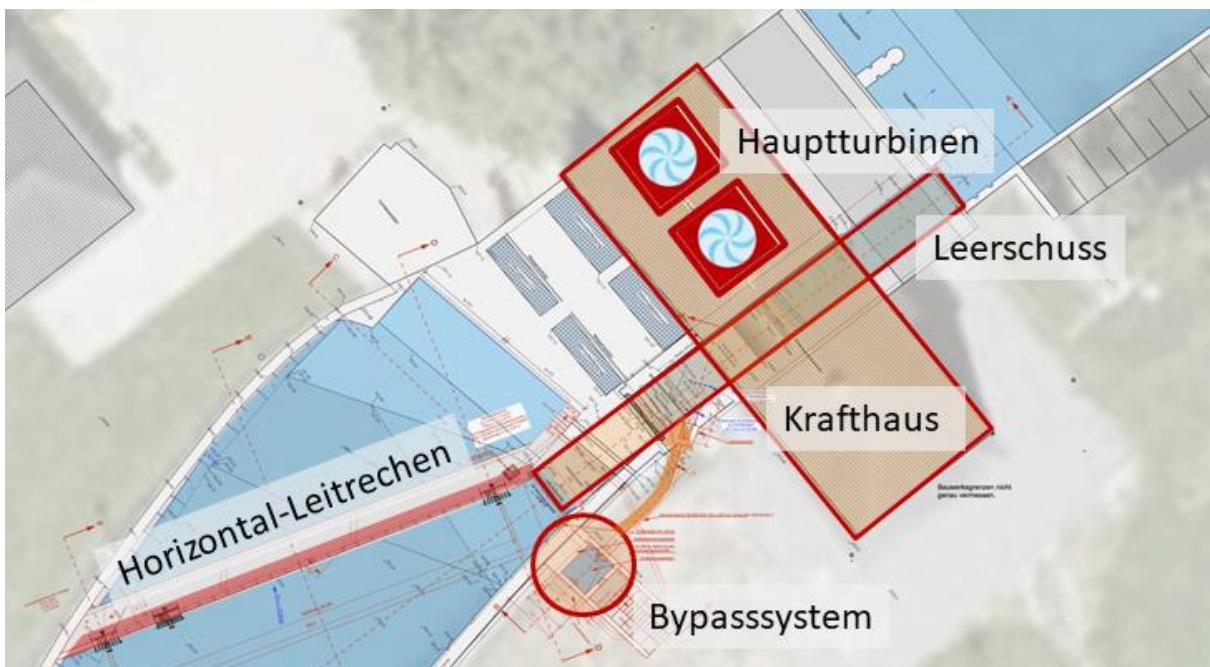
Abbildung 12: Technische Draufsicht auf das WKA Rappenberghalde am Neckar mit rot markiertem Horizontal-Leitrechen und Bypasssystem, sowie Leerschusskanal und Krafthaus mit Hauptturbinen

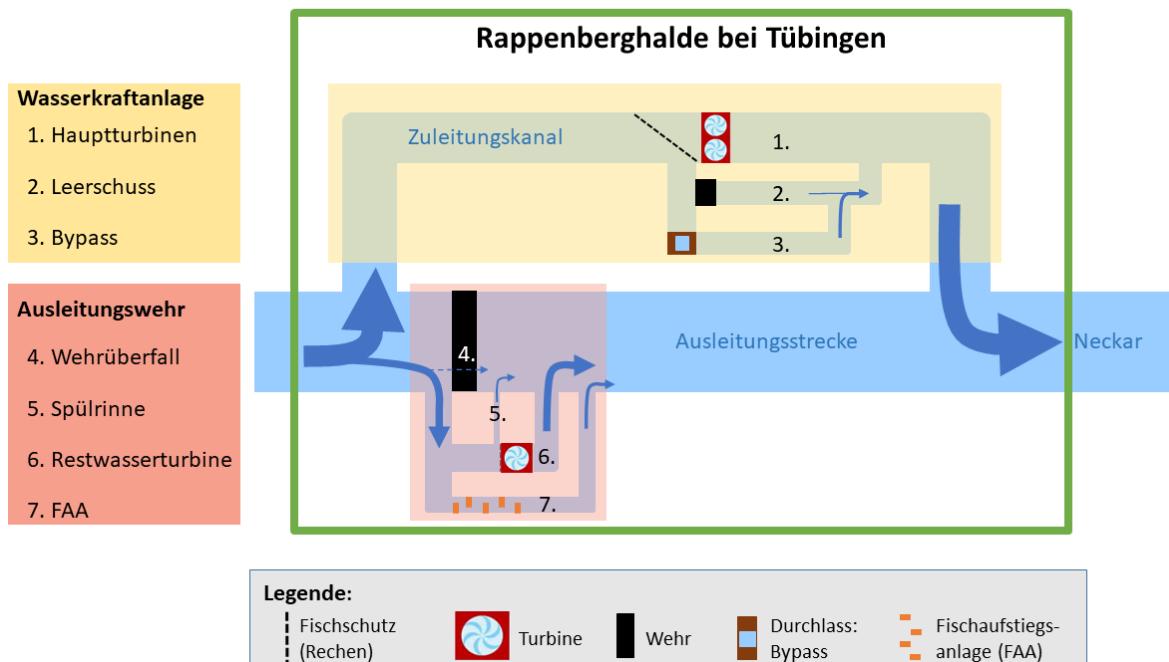
Abbildung 13: Schematische Übersicht über den Standort Rappenberghalde (grün umrandet) mit den beiden Hauptkorridoren Wasserkraftanlage (gelb unterlegt) und Ausleitungswehr (rot unterlegt), sowie den sieben potenziellen Subkorridore

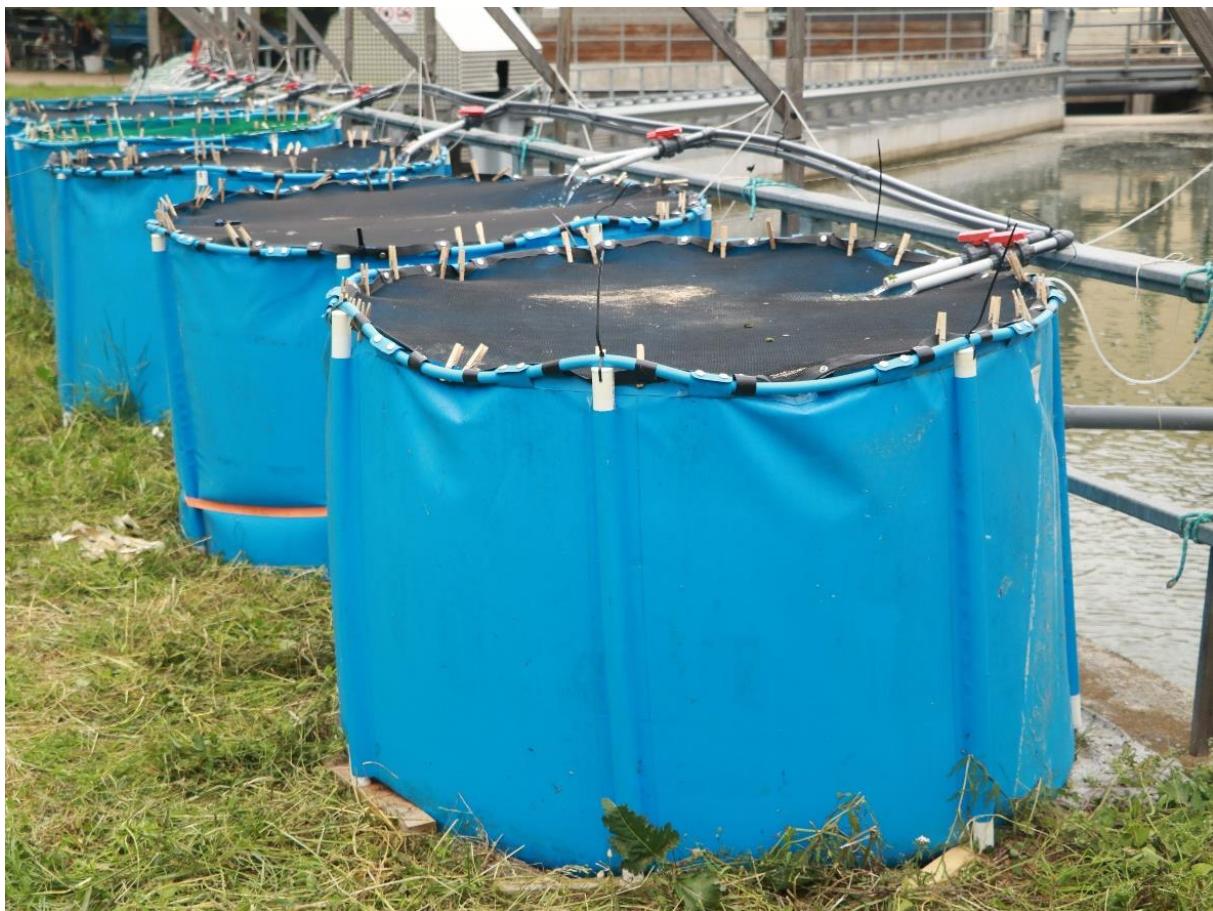
Abbildung 17: Große Rundbecken mit 1600 Liter Fassungsvermögen zur Hälterung großer Individuen

Zur Zwischenhälterung der Fische nach Fang standen insgesamt 23 Kunststoffbecken mit jeweils 300 Litern Fassungsvermögen und fünf Rundbecken mit jeweils 1600 Litern Volumen zur Verfügung (Abbildung 17, Abbildung 18). Zur Abdeckung der Rundbecken wurden Netze installiert und fest am Rand verankert, um zu verhindern, dass Fische aus den Becken springen oder Prädatoren zu den Fischen gelangen. Die Kunststoffbecken verfügten durchweg über fest abschließende Deckel. Über eine Tauchpumpe und ein Leitungssystem erfolgte eine ständige Zufuhr von Frischwasser aus dem Zuleitungskanal. Zusätzlich wurden alle Becken über eine zentrale, leistungsfähige Großmembranpumpe mit Luft versorgt, um ständig eine hohe Sauerstoffkonzentration zu gewährleisten. Die an den Ausströmern ausperlenden Luftblasen erzeugten außerdem eine Strömung in den Hälterungsbecken, wodurch eine gleichmäßige Durchmischung des Wassers erzielt wurde. Die Beschattung der gesamten Hälterungsanlage erfolgte bei Bedarf durch Beschattungsnetze, welche an einer Holzkonstruktion über der Hälteranlage befestigt waren.

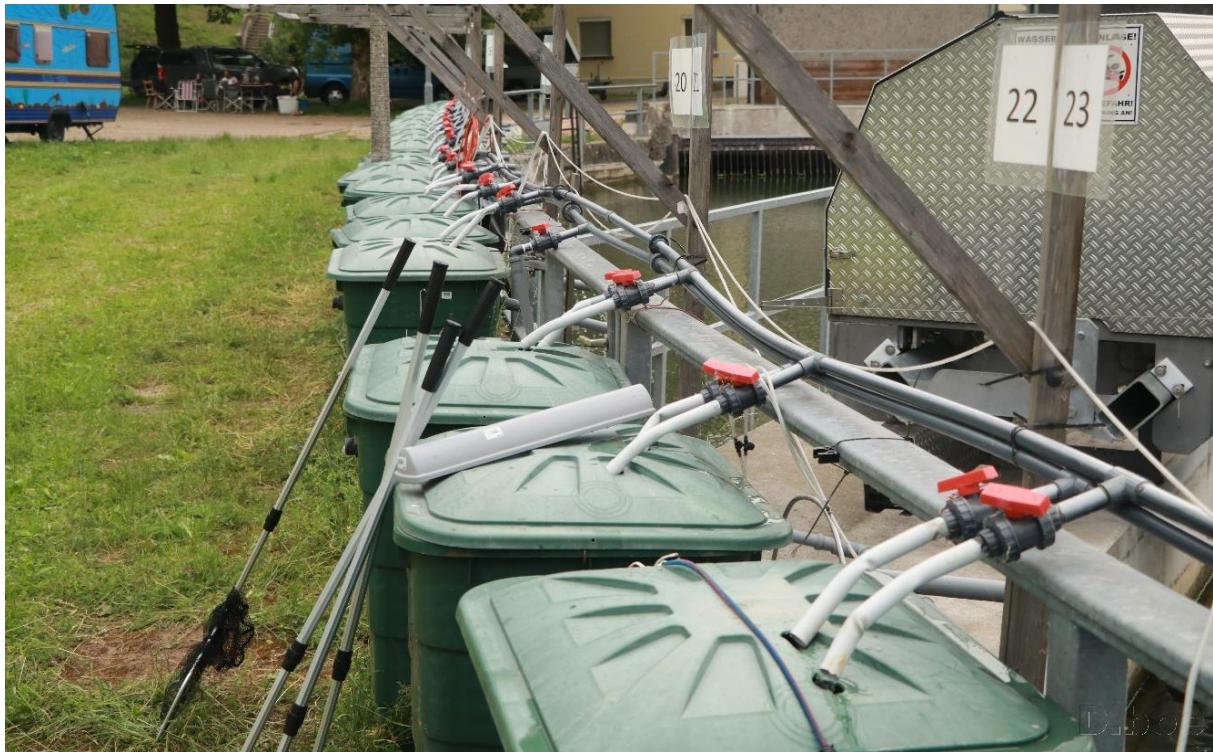
Abbildung 18: Nummerierte Kunststoffbecken der Hälterungsanlage mit Frischwasserzulauf und Frischluftversorgung

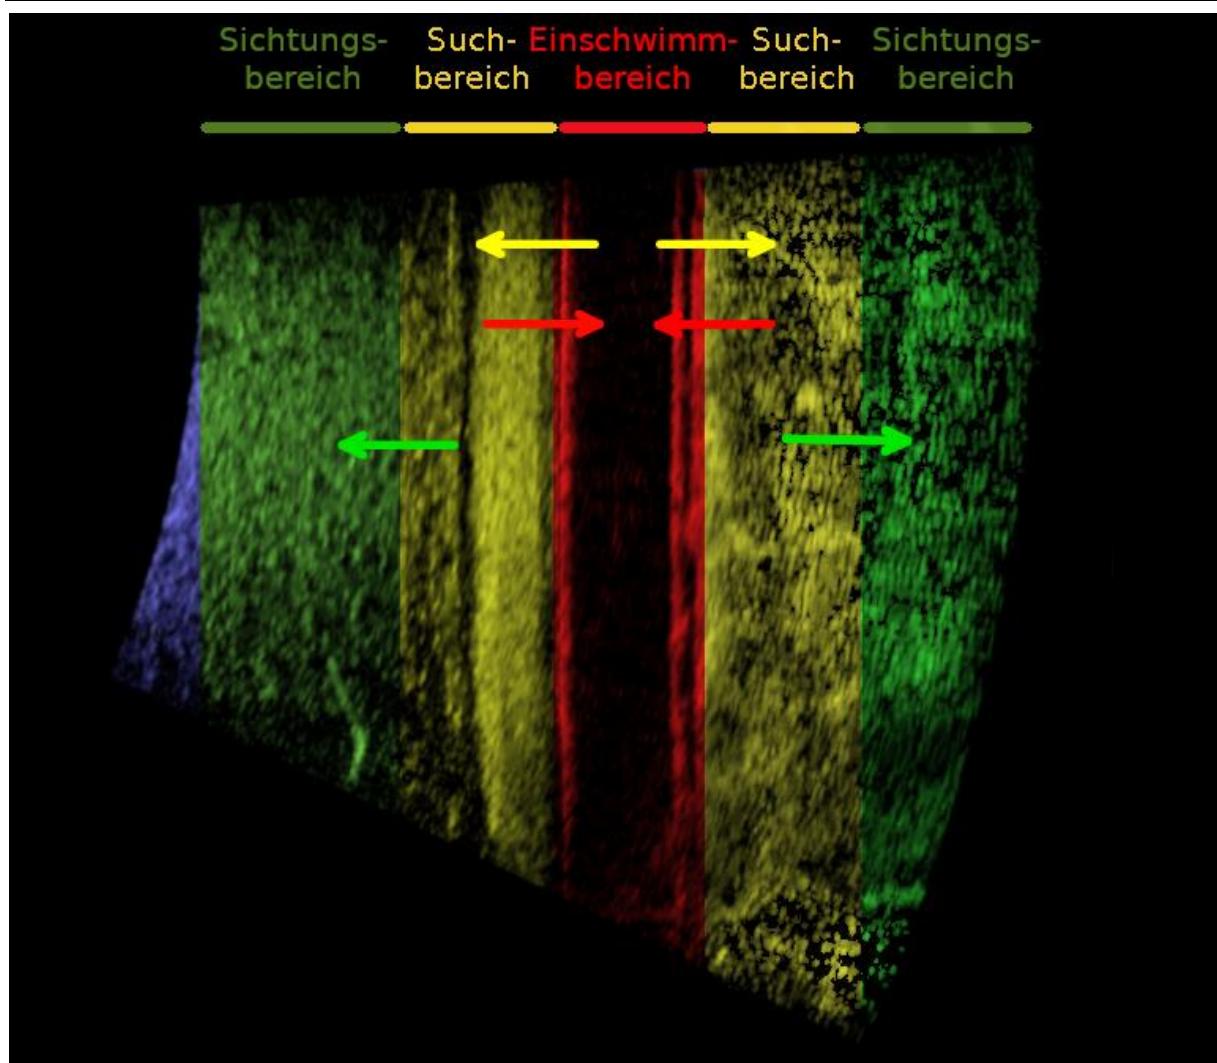
Aufnahmesequenzen. Die rote Linie markiert den Einschwimmbereich unmittelbar um das Schütz des Bypasses. Zu beiden Seiten angrenzend ist der Suchbereich, markiert in gelb. Der Sichtungsbereich umfasst den gesamten Erfassungsbereich des Imaging Sonars, abzüglich der definierten Bereiche. Als Einschwimmen wird ein Eindringen in den rot abgegrenzten Bereich gewertet (rote Pfeile), während Ausschwimmen ein Verlassen dieses Bereiches hin zum Suchbereich beschreibt (gelbe Pfeile). Wegschwimmen bezeichnet das Verlassen des Suchbereiches in den Sichtungsbereich (grüne Pfeile). Links unten im Sichtungsbereich befindet sich ein Aal

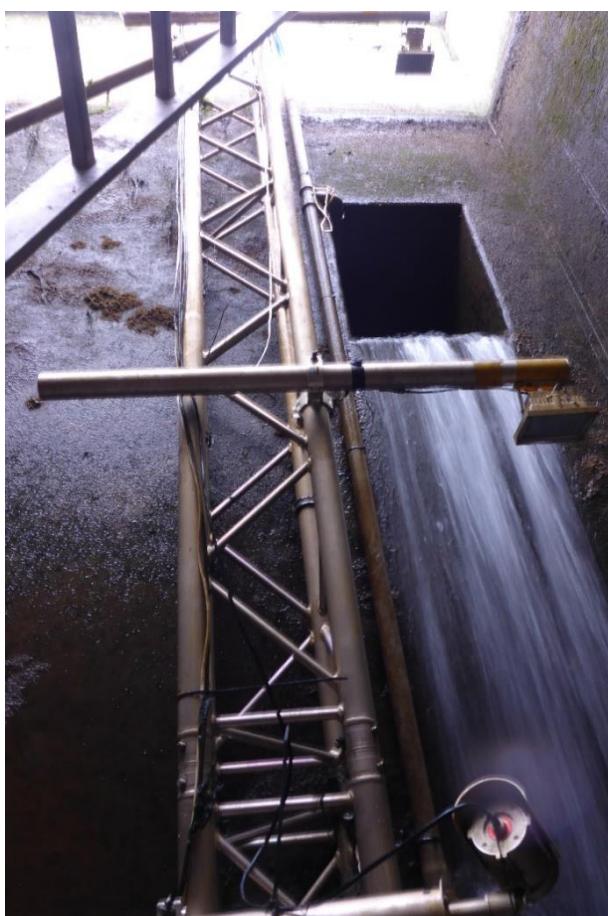
Abbildung 22: Oberer Teil der Traverse im Bypass mit daran montierten Unterwasserkameras und Scheinwerfern zur Erfassung der Ein- und Ausschwimmereignisse an den Bypassöffnungen

Das Kamerasytem wurde ergänzend zu der Beobachtung der Einstiegsöffnungen in den Bypass und der Erfassung von Ein- und Ausstiegseignissen installiert (siehe 2.6.2.4). Im Inneren des Bypassschachtes waren pro Bypassöffnung jeweils eine Kamera und ein zusätzlicher Infrarot-Scheinwerfer an einer Gerüstkonstruktion montiert (Abbildung 22). Die Daten wurden über Kabel an einen Computer im Krafthaus übertragen. Die starken Turbulenzen und der Wasseraufprall auf die Geräte verursachten mehrfach Teilausfälle des Systems. Es erfolgte eine ständige Optimierung der Technik. Während der Kampagne 2018 wurde ein neu entwickeltes Kamerasytem der Firma „I am Hydro“ eingesetzt. Dieses arbeitete zuverlässig über den Beobachtungszeitraum hinweg. Auf Grund der starken Trübung im Gewässer waren in den Videoaufnahmen keine zuverlässigen Fischdetektionen möglich.

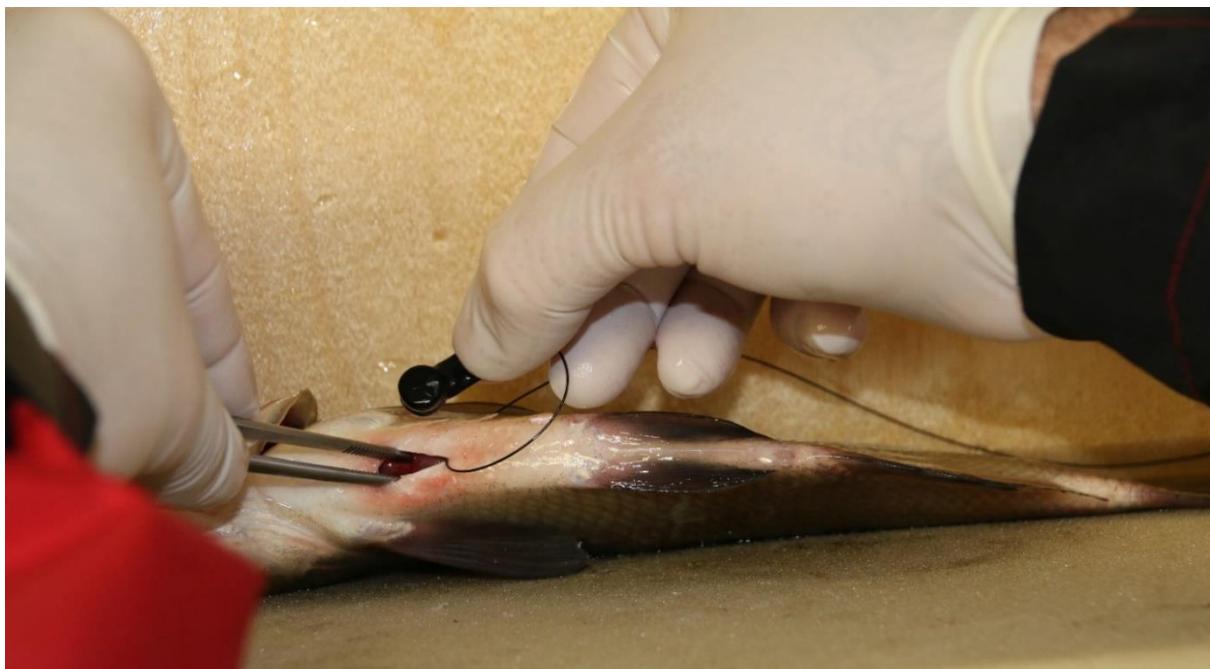
Abbildung 23: Einsetzen eines Radiotelemetrietransponders in einen Blei

Nach dem Einsetzen der Transponder (Abbildung 23, Abbildung 24) und einer mindestens zweitägigen Hälterung wurden alle Fische 80 m stromauf des Krafthauses nach dem Zufallsprinzip rechts- oder linksufrig wieder in das Oberwasser des Zuleitungskanals entlassen. Zur Installation der Antennen für die Radiotelemetrie (Abbildung 25, Abbildung 26) wurde die Firma Profish Belgium beauftragt. Die Empfangseinrichtungen für die Radiotelemetrie waren vom 24.05. bis 23.06.2017 aktiviert. Die Fischereiausübenden im Neckar wurden durch Anzeigen in Zeitschriften, unter anderem der lokalen Verbandszeitschrift, Aushängen und über das Internet über die Transpondierung von Fischen informiert, um Gefährdungen bei der Zubereitung oder dem Verzehr der Fische auszuschließen und über Sichtungen markierter Tiere informiert zu werden. Im Ergebnis wurde rund ein Jahr nach Freilassung der Tiere ein Döbel gesund und in guter Verfassung ca. 5 km stromauf der WKA Rappenberghalde von einem Angler gefangen und rückgemeldet. Dies belegt, dass die Besenderung zumindest bei diesem Tier zu keiner erheblichen Beeinträchtigung führte. Allgemeine Aussagen zur Beeinträchtigung für alle besenderten Fische lassen sich aus diesem Einzelnachweis allerdings nicht ableiten.

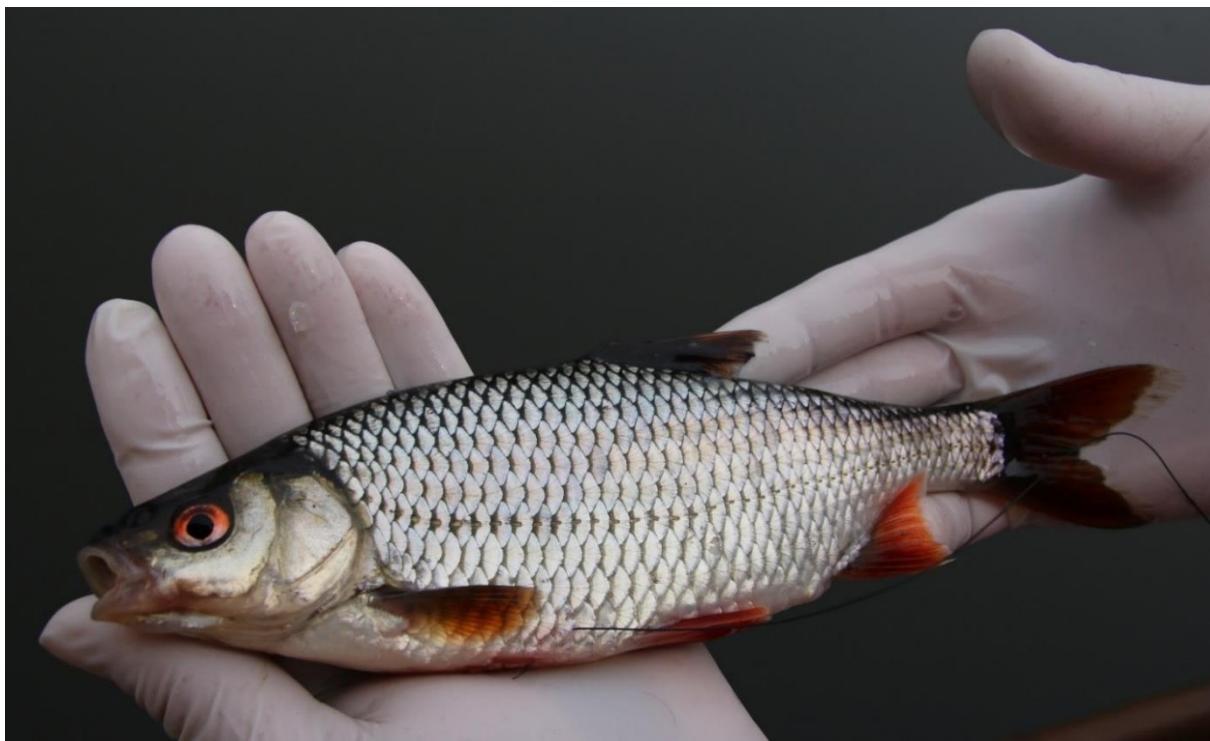
Abbildung 24: Mit Radiotelemetrie-Transponder besendete Plötze, Einschub rechts oben zeigt den verwendeten Radiosender im Maßstabsvergleich zu einer 1 Eurocent Münze

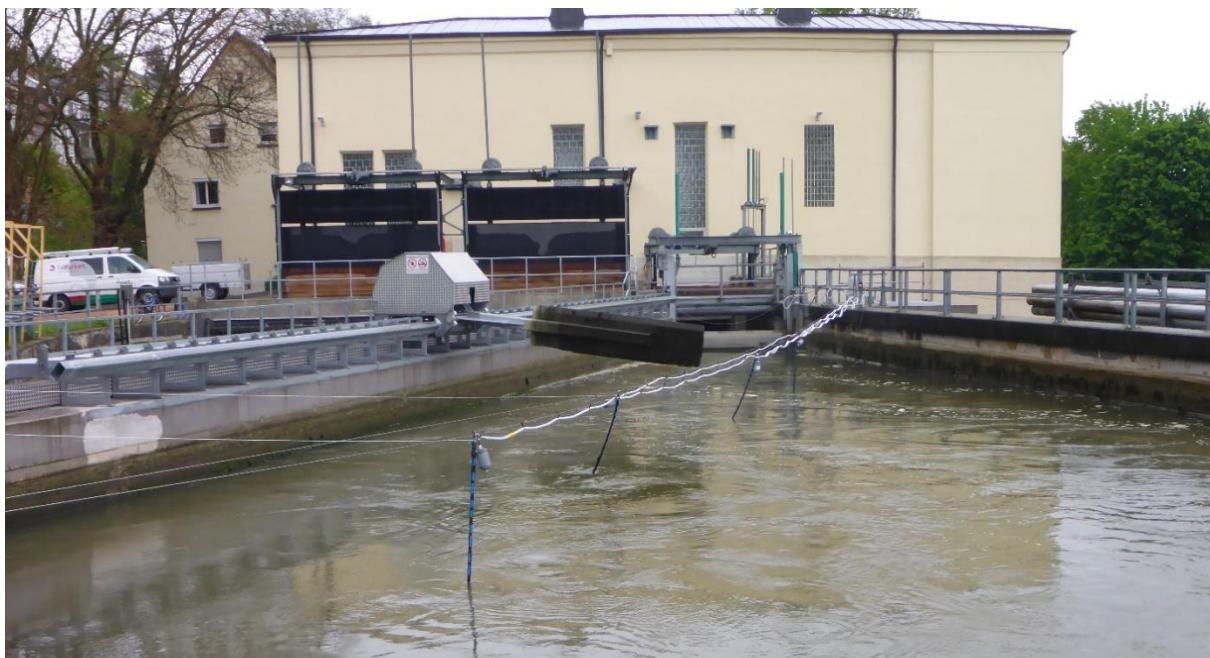
Abbildung 25: Antennenarray vor der Rechenanlage

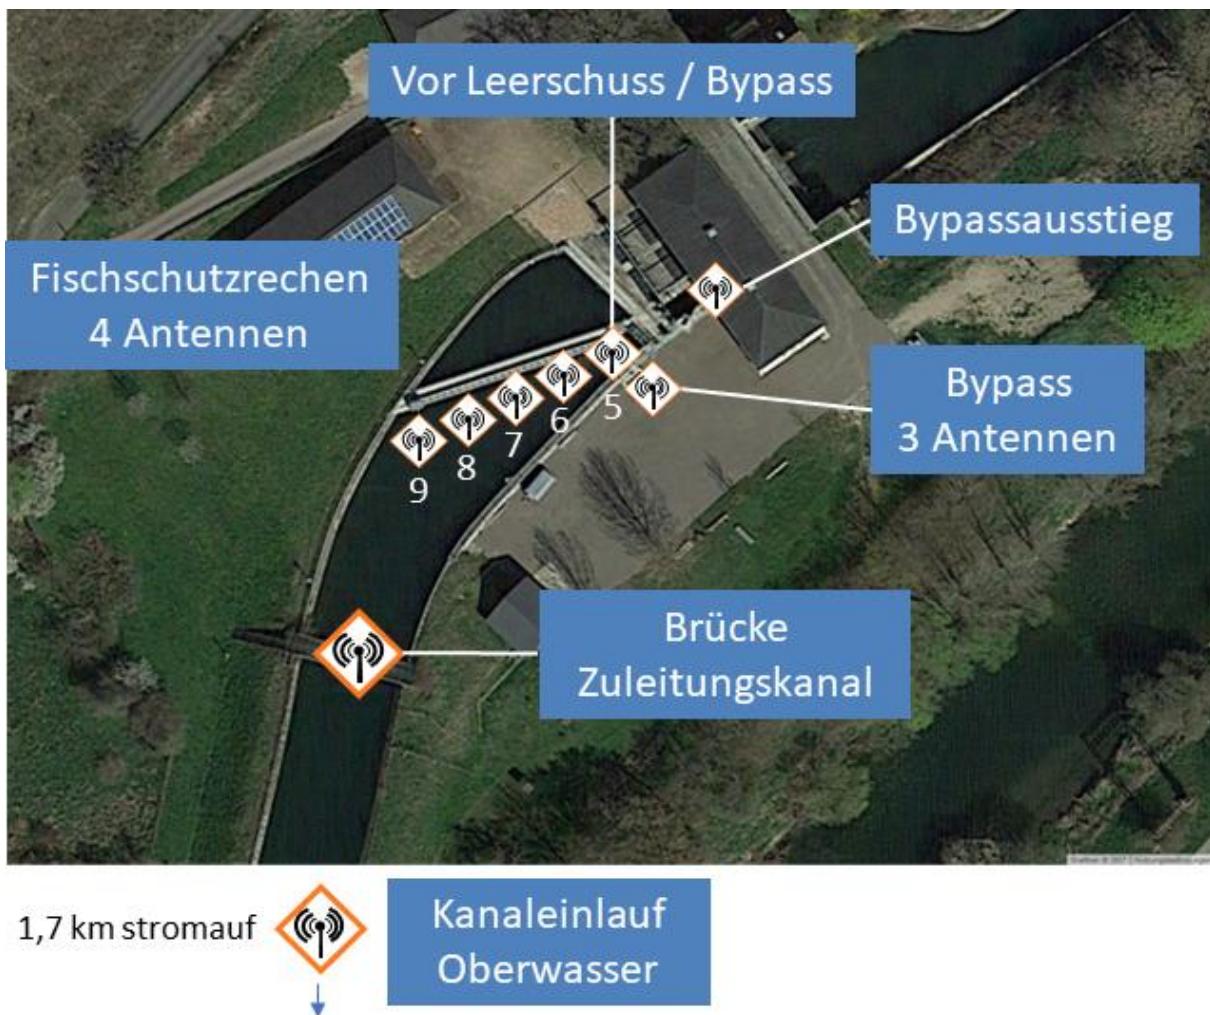
Abbildung 26: Luftbild des WKA Standortes Rappenberghalde am Neckar mit markierten Positionen der RFID-Stationärantennen

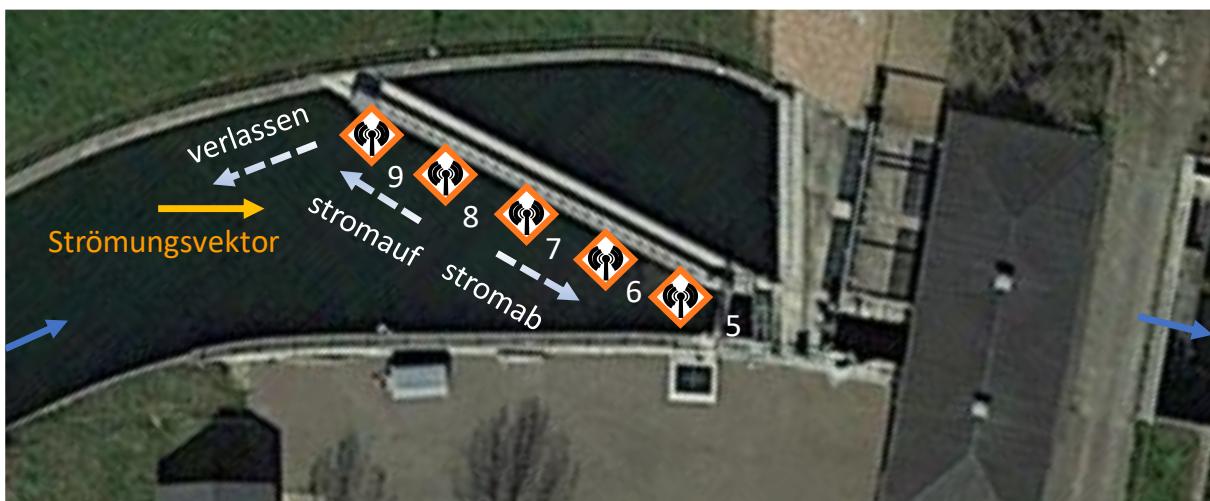
Abbildung 27: Anordnung der Radioantennen vor dem Leitrechen und Charakterisierung der definierten Bewegungsrichtungen. Der gelb eingezeichnete Strömungsvektor trifft im Winkel von 30° auf den Rechen, Quelle Luftbild Google Earth.
