Evaluierung von Fischschutz- und Fischabstiegsmaßnahm en an einem Wasserkraftstandort für die Umsetzung des WHG § 35

Abschlussbericht

Falko Wagner, Peter Warth
Institut für Gewässerökologie und Fischereibiologie Jena,
Jena

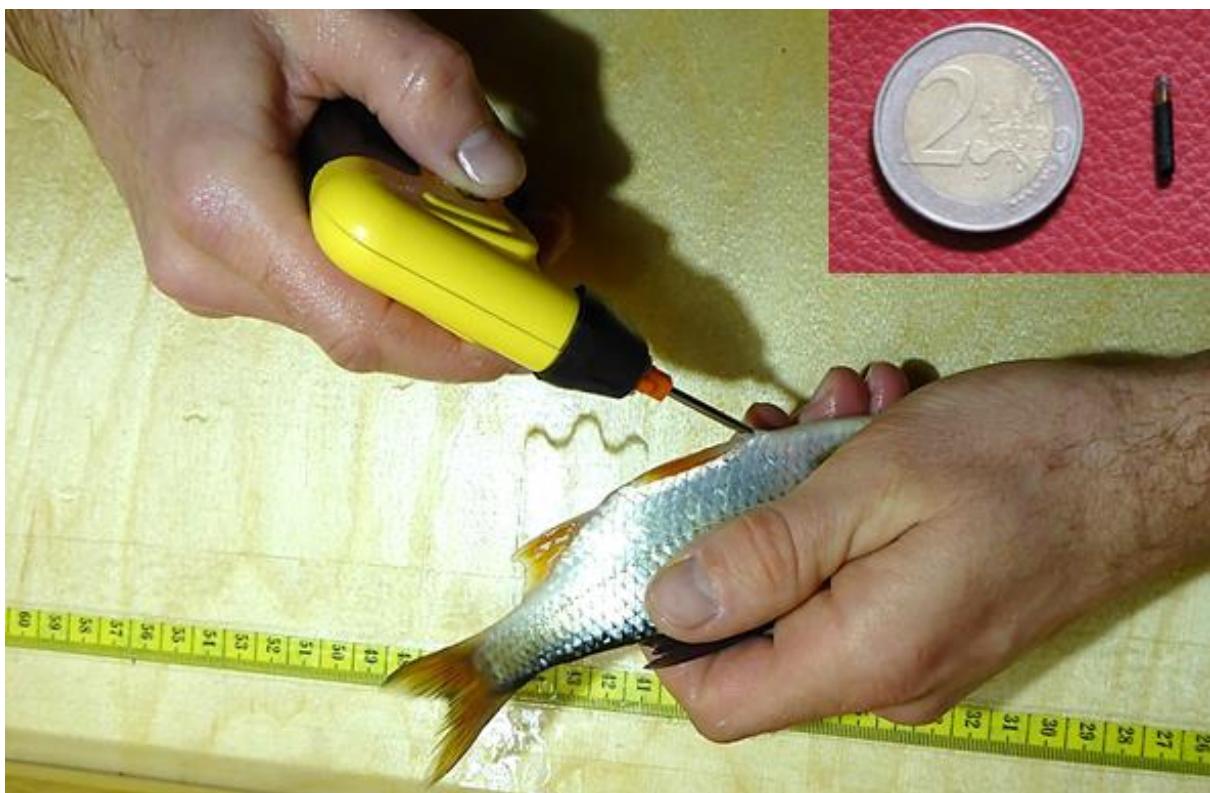
Abbildung 29: Intraabdominale Injektion eines 12 mm langen HDX-Tags, Einschub rechts oben zeigt den verwendeten Tag im Maßstabsvergleich zu einer 2 Euro Münze

Die RFID Telemetrie kam während Kampagne 6 im Mai/Juni 2018 und Kampagne 7 im Juni/Juli 2019 zum Einsatz, um Fragestellungen zur Bypassnutzung zu beantworten. Während Kampagne 6 wurden Antennen in den Eingängen des Bypasses verbaut, um die Effektivität eingebauter Reusenstäbe hinsichtlich des Ausschwimmverhaltens von Fischen aus dem Bypass zu überprüfen. Während Kampagne 7 wurden weitere Antennen am Standort verbaut, um den Anteil der über den Bypass und den Leerschuss absteigenden Fische zu ermitteln. Den Fischen wurden dabei vornehmlich HDX-Tags mit 12 mm Länge (Abbildung 29) per Injektor intraabdominal implantiert. Während Kampagne 7 kamen zusätzlich Tags mit 23 mm Länge zum Einsatz.

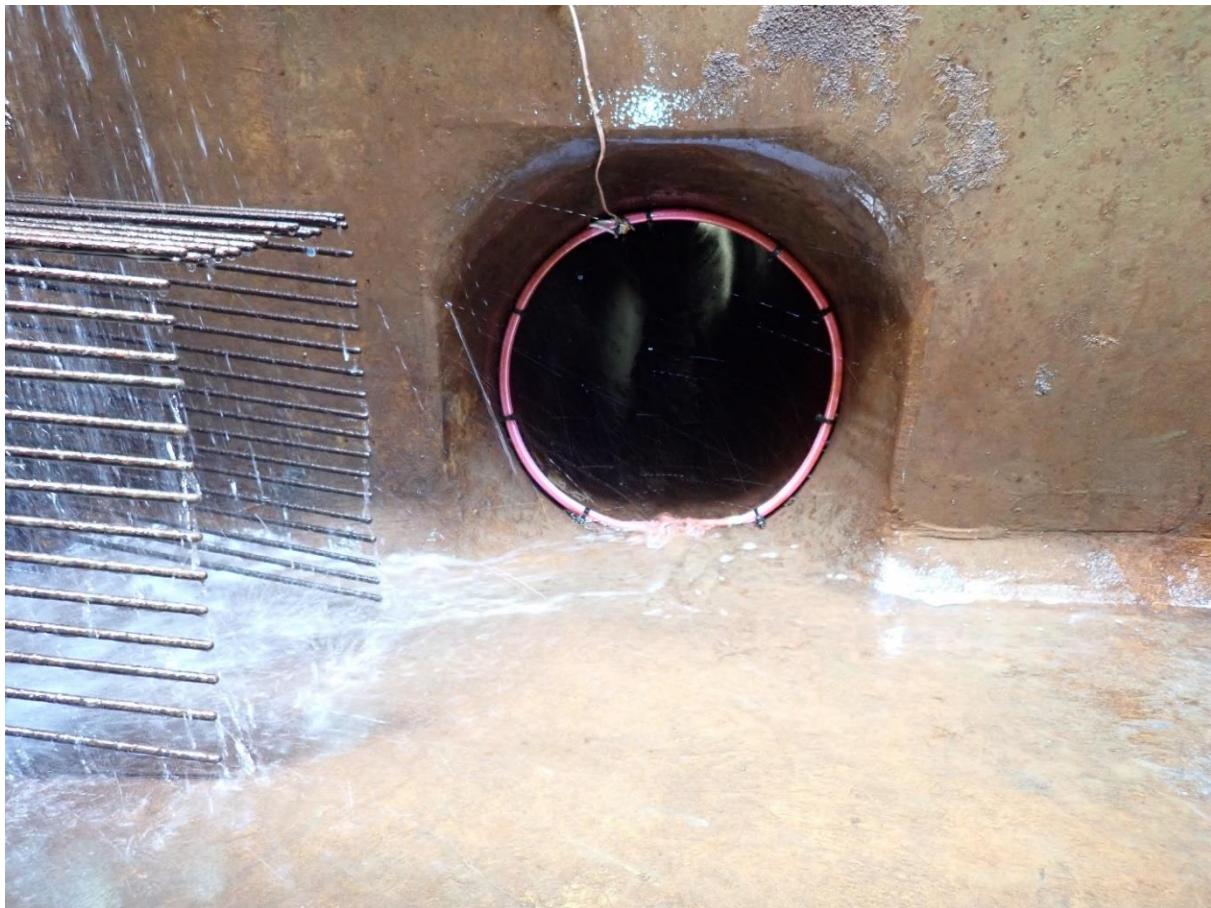
Abbildung 30: Antenne am Bypassausgang. Die Antennenkabel sind zur Stabilisierung in einem Ringförmigen Kunststoffrohr verlegt und über diesen am Beton verankert

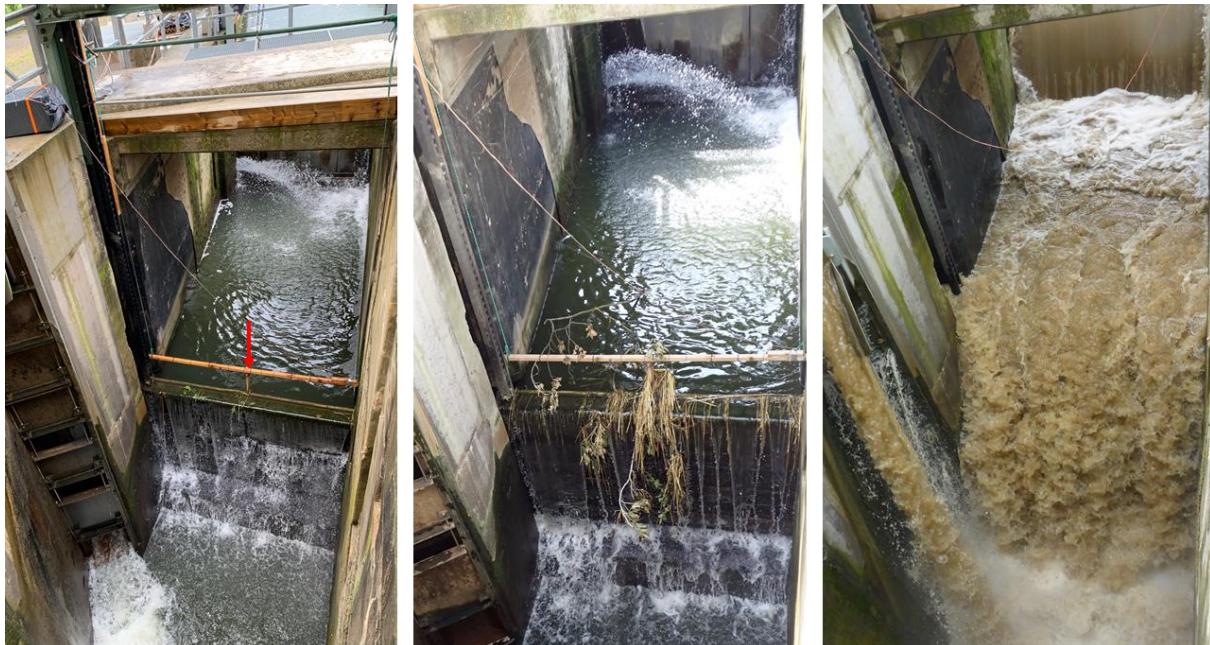
Abbildung 31: Antenne (roter Pfeil) im Leerschuss vor Zusammenfluss mit Bypass. Das linke Bild zeigt den Leerschuss in geschlossenem Zustand und den Bypass gegen Ende der Entleerungsphase mit angehobenem Registerschütz (links). In der Mitte ist die Antenne durch Rechengut versetzt. Das rechte Bild zeigt den Leerschuss im geöffneten Zustand (Notfallöffnung) und den Bypass in der Wartephase mit geschlossenem Schütz und überflossenem Überlauf

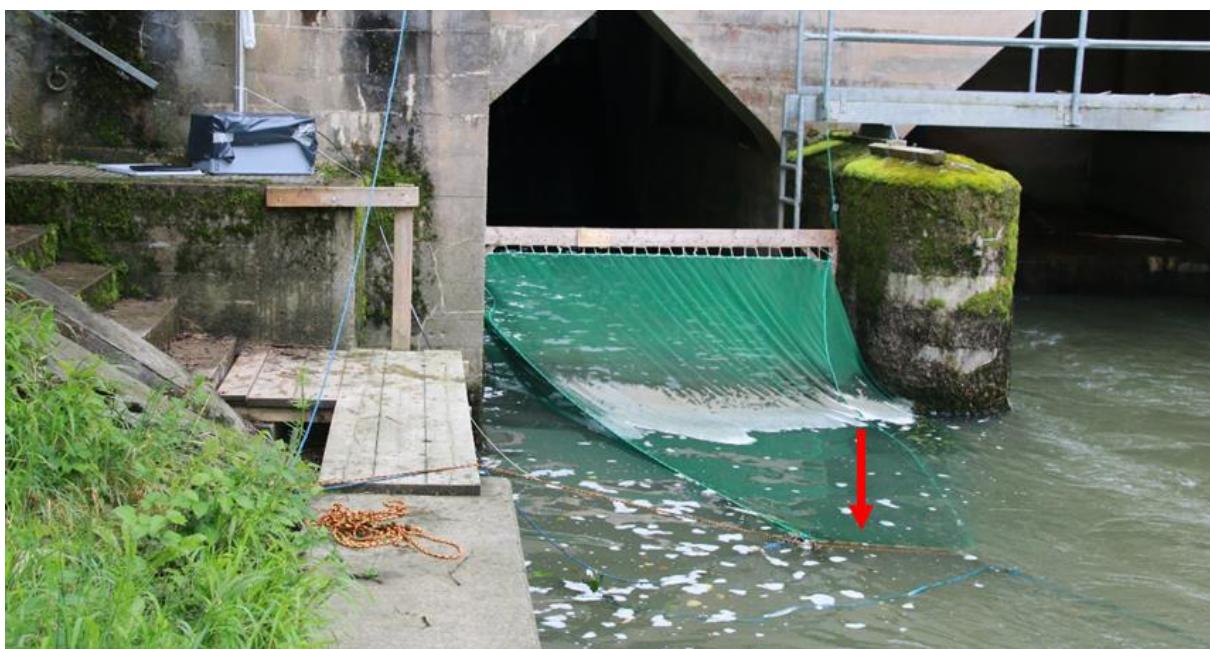
Abbildung 32: Antenne (roter Pfeil) im Unterwasser der alternativen Subkorridore Leerschuss und Bypass

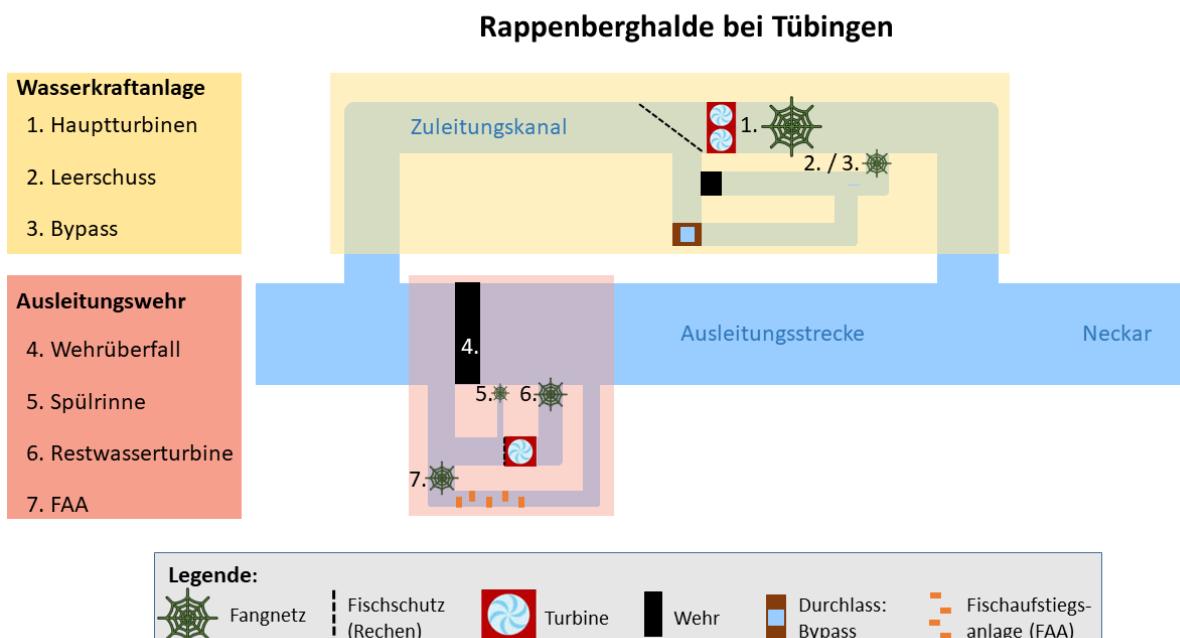
Abbildung 33: Schematische Übersicht über den WKA Standort Rappenberghalde mit gekennzeichneten Positionen der Fangnetze

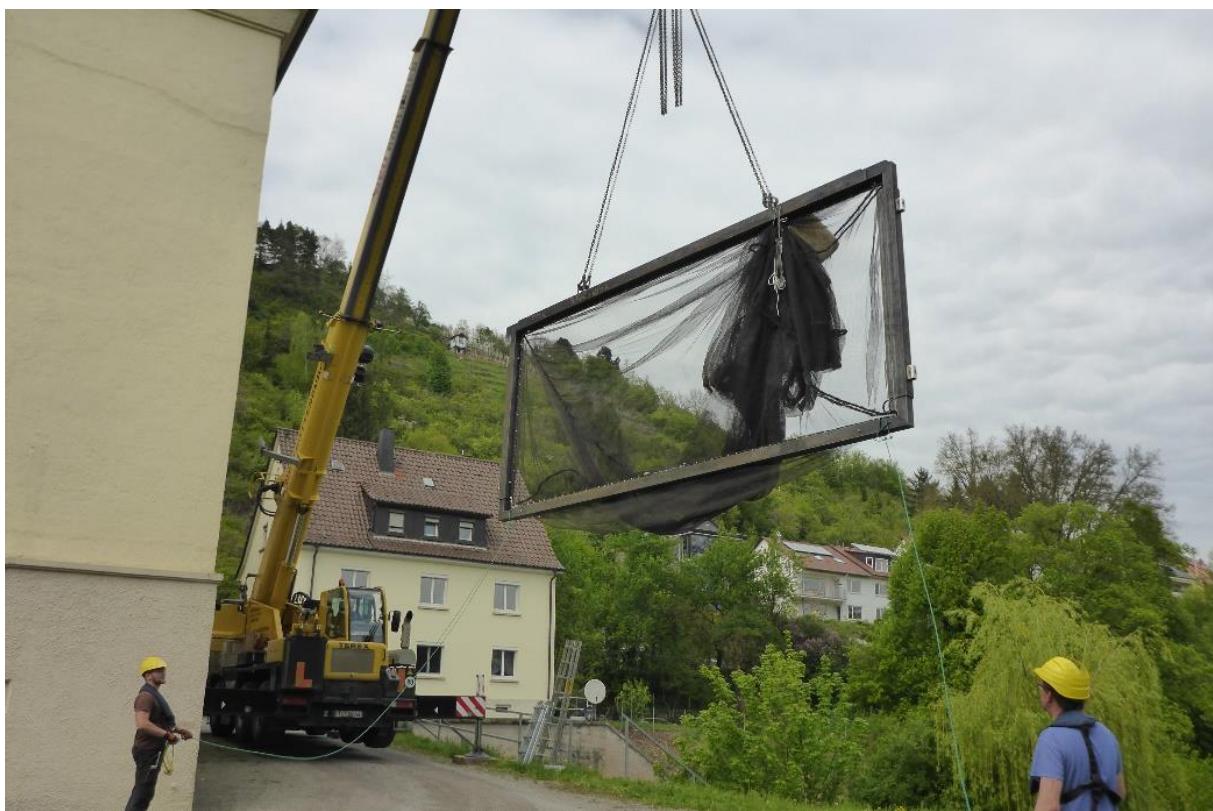
Abbildung 34: Installation des Hamens für die Hauptturbine während der ersten Untersuchungskampagne

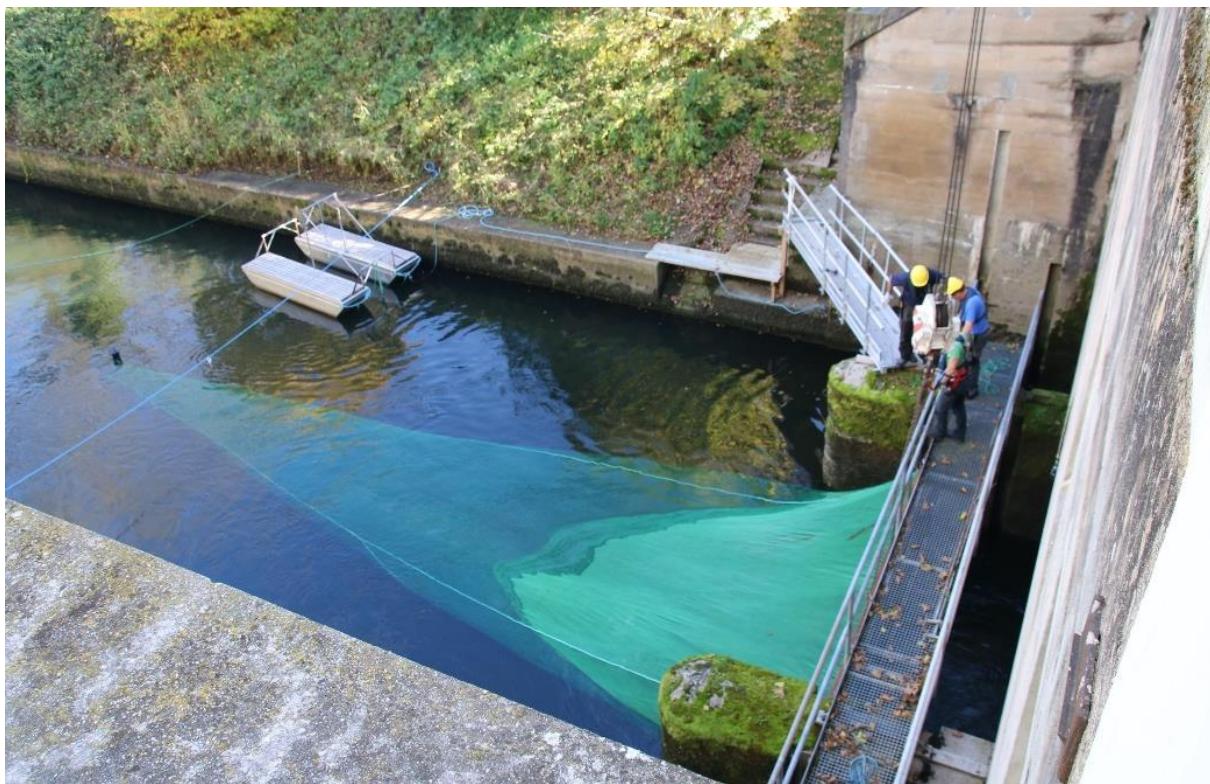
Abbildung 36: Installierter Hamen hinter der rechten Hauptturbine im Krafthaus während Kampagne 4

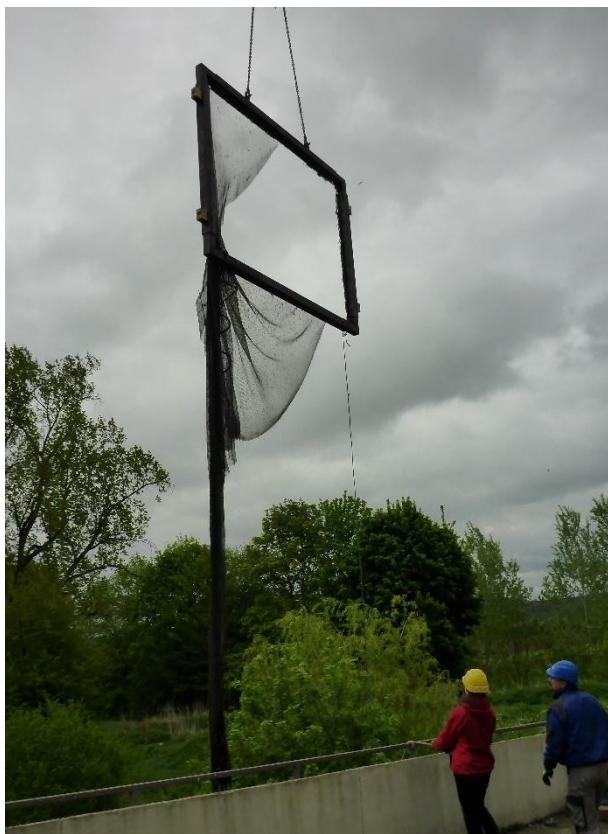
Abbildung 37: Bergung des zerstörten Hamens der Hauptturbine während der ersten Untersuchungskampagne

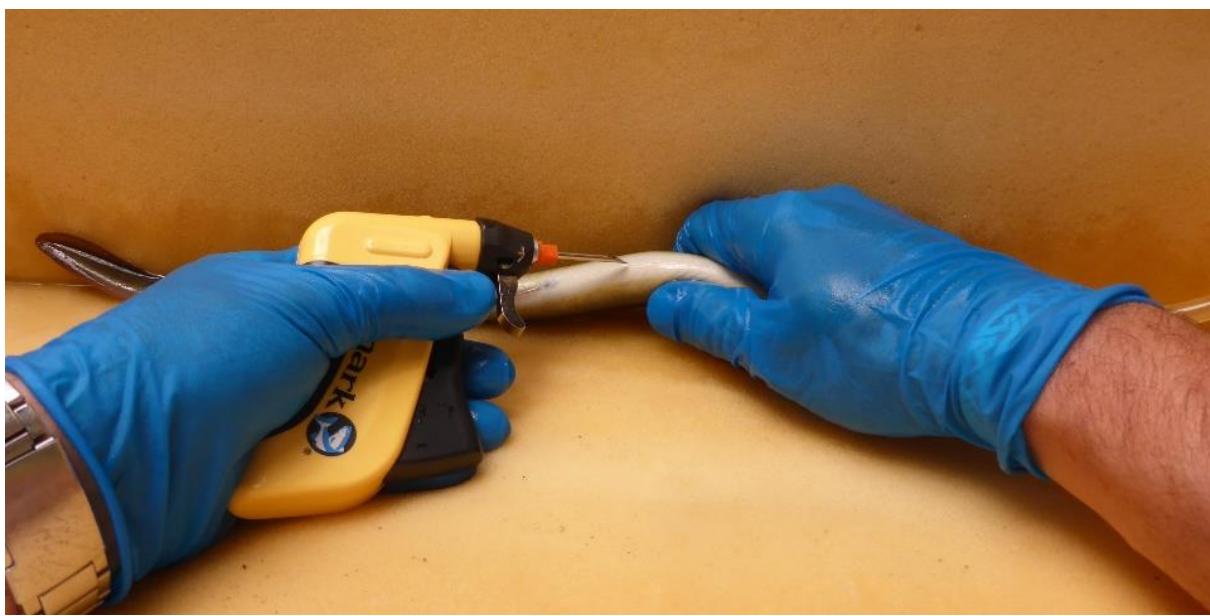
Abbildung 39: Einsetzen eines PIT-Tags in einen betäubten Aal per Injektor

Für die Markierung wurden HDX-Transponder mit 12 mm Länge und 2,1 mm Durchmesser eingesetzt. Bei Wiederfang können diese Transponder mittels Handlesegeräten detektiert und die darauf gespeicherte Identifikationsnummer ausgelesen werden. Jeder transpondierte Fisch ist somit eindeutig identifizierbar und im Falle des Wiederfangs können Schädigungen vor und nach Passage eines bestimmten Korridors verglichen werden. Die Fische wurden durch die aktuell kleinste verfügbare HDX-Transpondergröße nur gering beeinträchtigt. Die Besenderung erfolgt unter Narkose per Injektor (Abbildung 39).

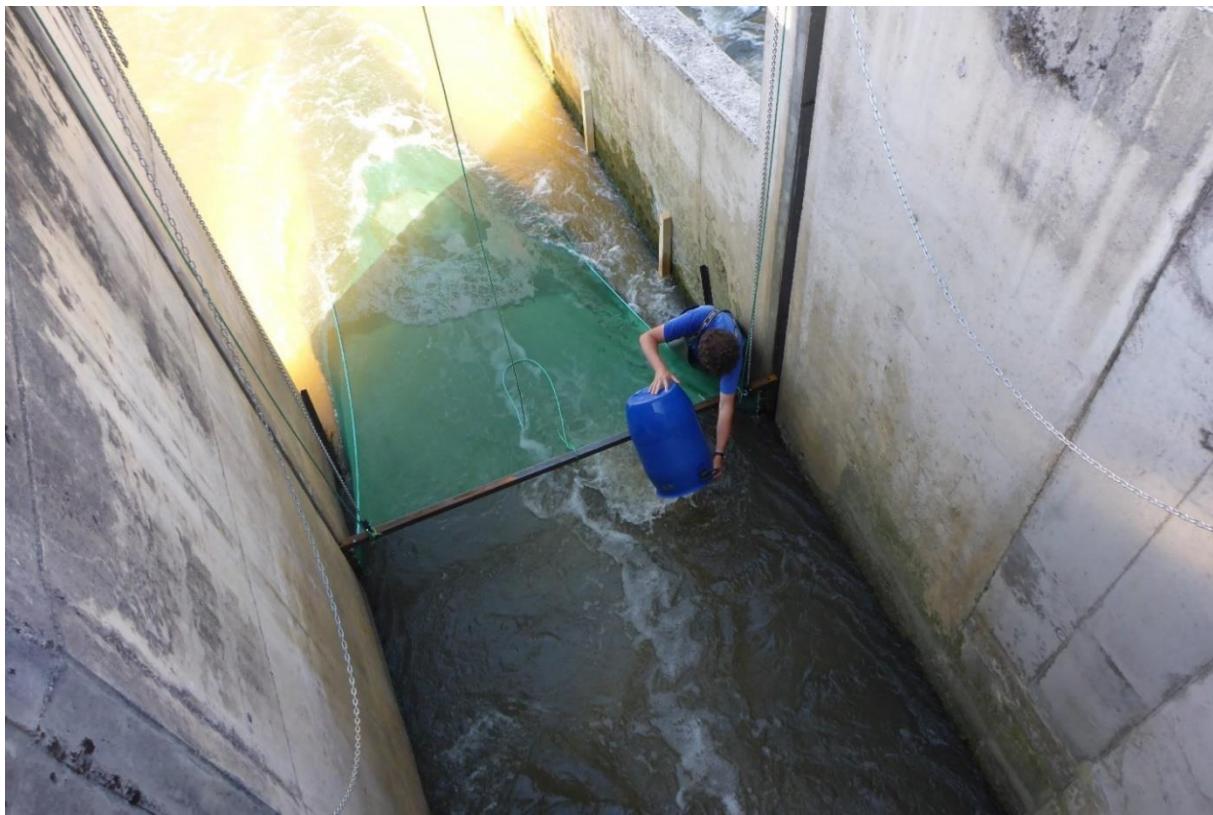
Abbildung 40: Einbringung einer Kontrollgruppe in das Fanggerät des Subkorridors Restwasserturbine

und im Oberwasserbereich des zu untersuchenden Subkorridors freigelassen oder im Fall der Kontrollgruppen direkt in die Fangnetze eingebracht (Abbildung 40).

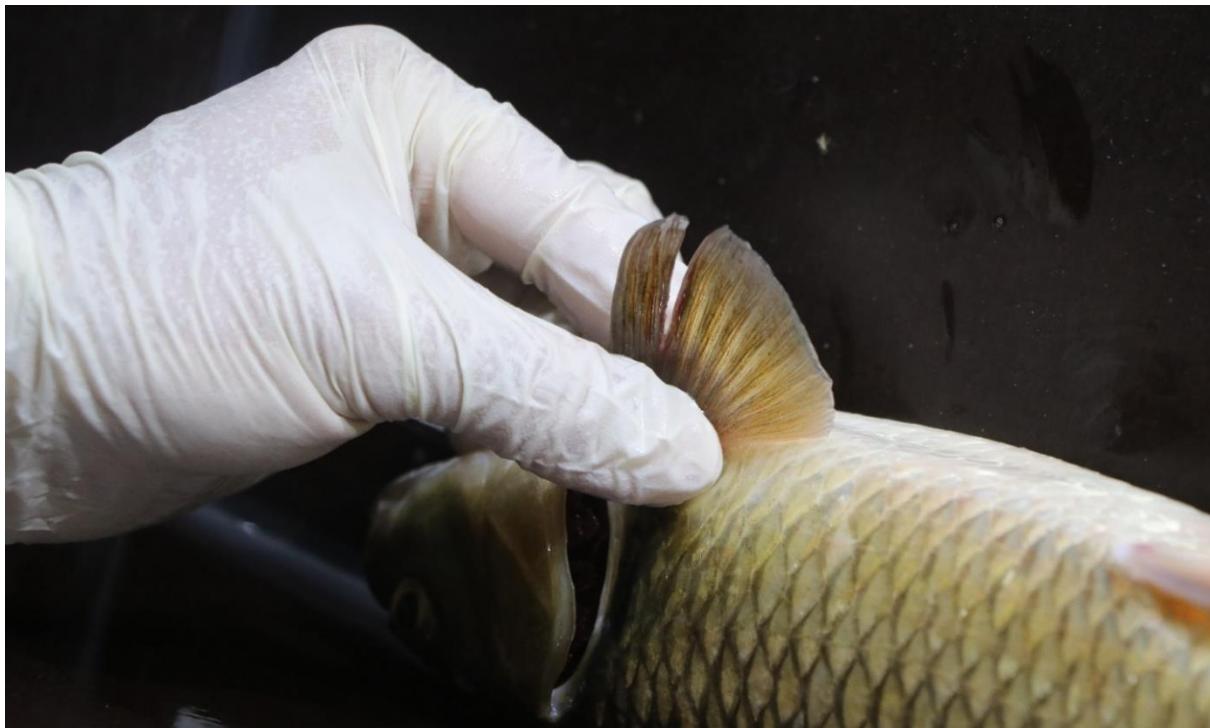
Abbildung 41: Schädigungsanalyse bei einem Döbel mit Flosseneinriss in der rechten Brustflosse (Intensität 3, Beeinträchtigungsgrad 2)

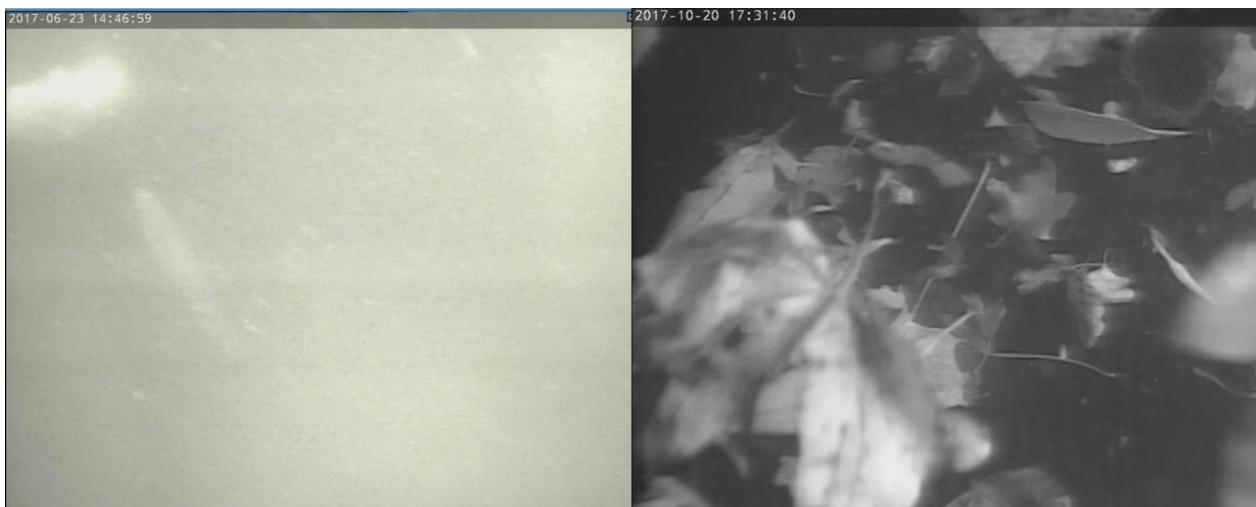
Abbildung 44: Beeinträchtigte Sichtverhältnisse im Bypass. Links: Beispiel einer Videoaufnahme, entstanden bei Tageslicht am 23.06.2017. Die Sicht ist durch Schwebeteilchen stark beeinträchtigt, sodass keine gesicherte Fischerkennung möglich ist. Rechts: Aufnahme bei Nacht, trotz geringer Gewässertrübung ist durch erhöhten Laubabtrieb keine klare Fischidentifikation möglich

Aufgrund geringer Sichtweiten (A.16) infolge langer Phasen mit starker Wassertrübung war die Bildqualität der eingesetzten Videosysteme für zuverlässige Fischdetektion meist nicht ausreichend (Abbildung 44). Während Phasen geringerer Gewässertrübung, vor allem im Herbst 2017, gelangen sehr gute Aufnahmen einzelner Individuen (Abbildung 45). Eine quantitative Auswertung war auf Grundlage der vorhandenen geringen Datenbasis jedoch nicht möglich.

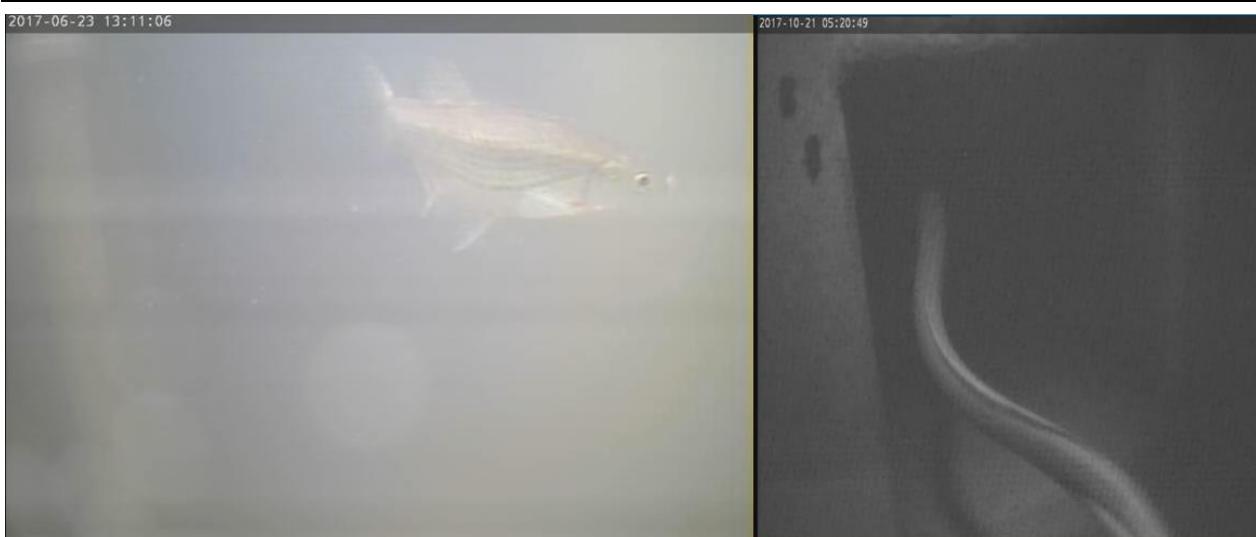
Abbildung 45: Nicht beeinträchtigte Sichtverhältnisse im Bypass. Links: Einschwimmen in den Bypass eines Schneiders, der trotz moderater Trübung identifiziert werden kann, da er direkt vor der Kamera kreuzt. Rechts: Einschwimmen (Schwanz voran) eines Aals in den Bypass in den frühen Morgenstunden

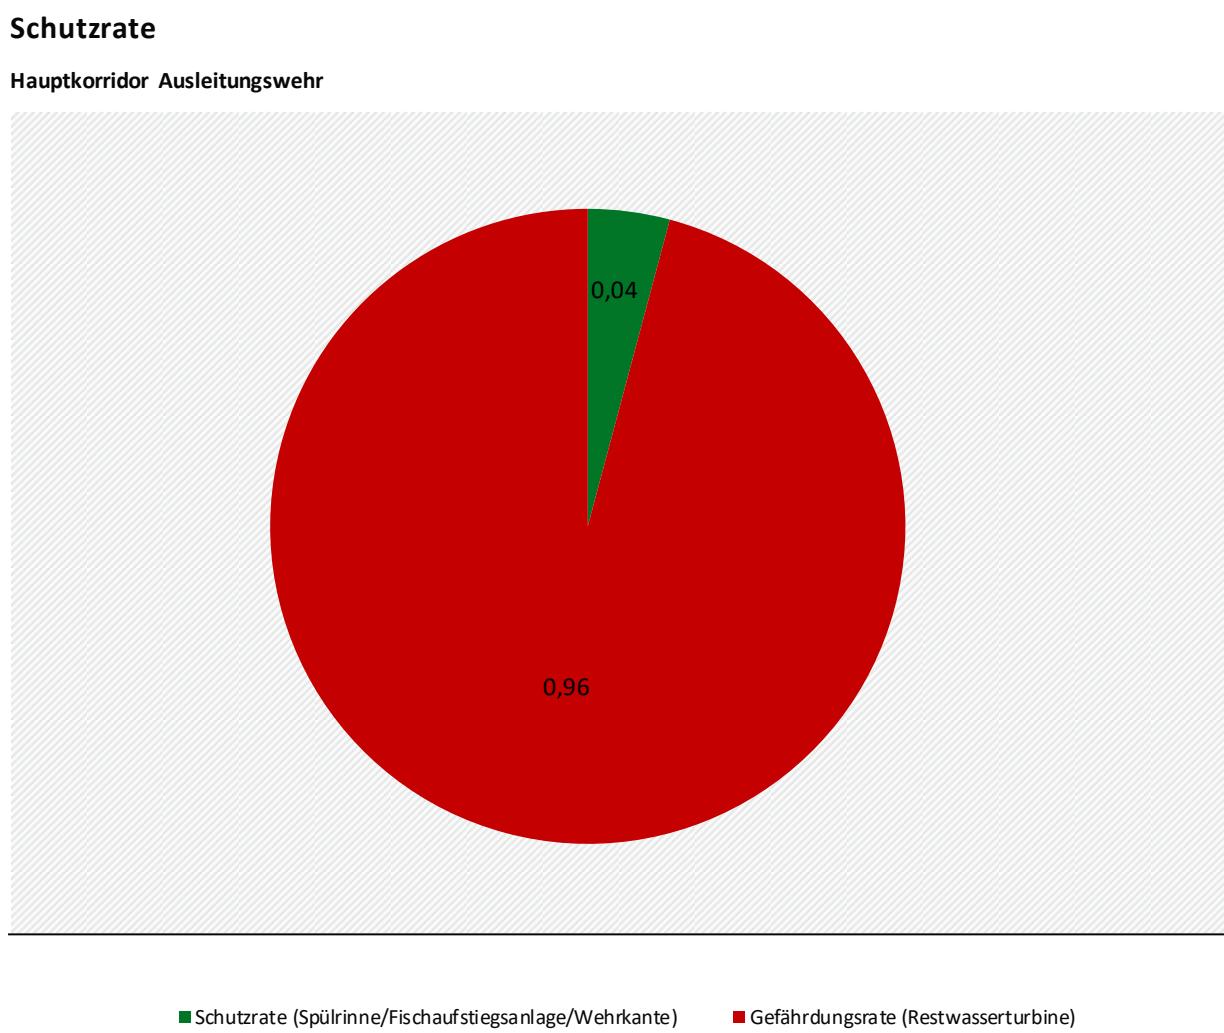
Abbildung 52: Schutzrate im Hauptkorridor Ausleitungswehr

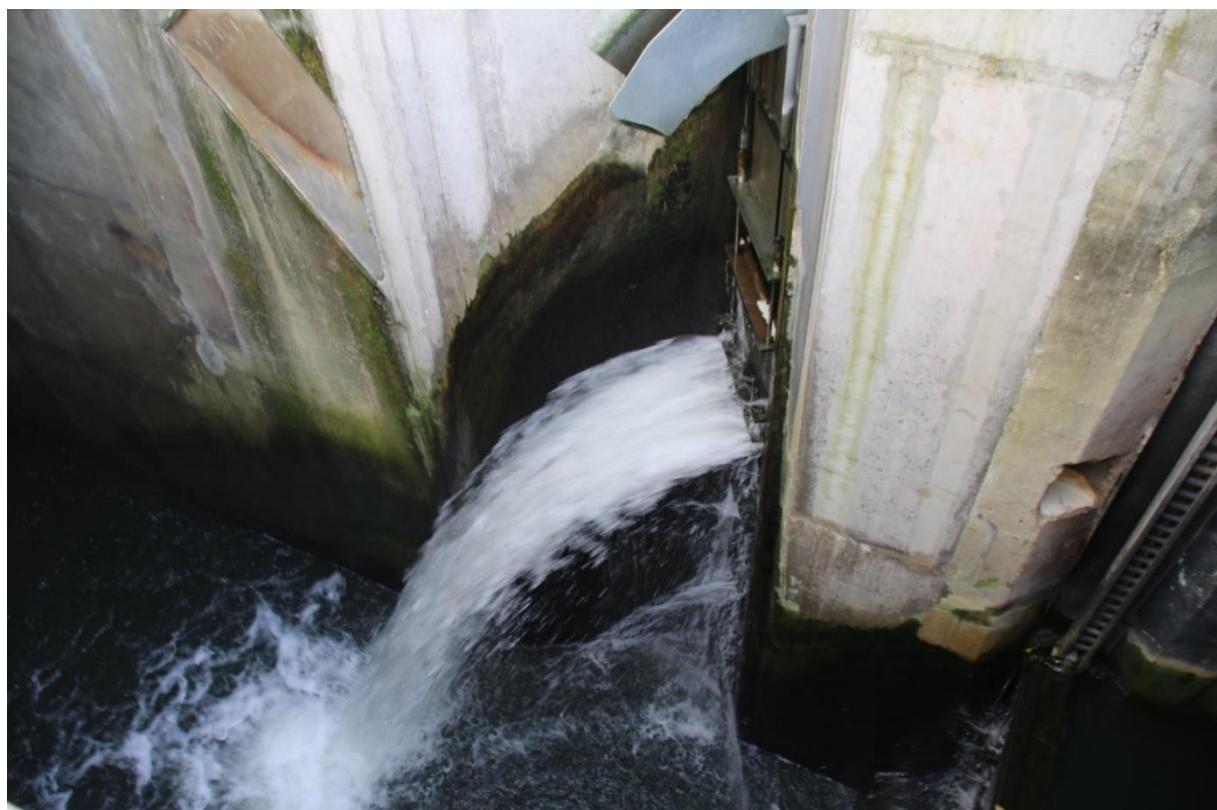
Abbildung 58: Entleerungsphase des Bypasses. Das Registerschütz ist teilweise angehoben und das Wasser aus dem Evakuierungsbecken drückt durch die Spalte, eine potenzielle Schädigungsquelle für absteigende Fische

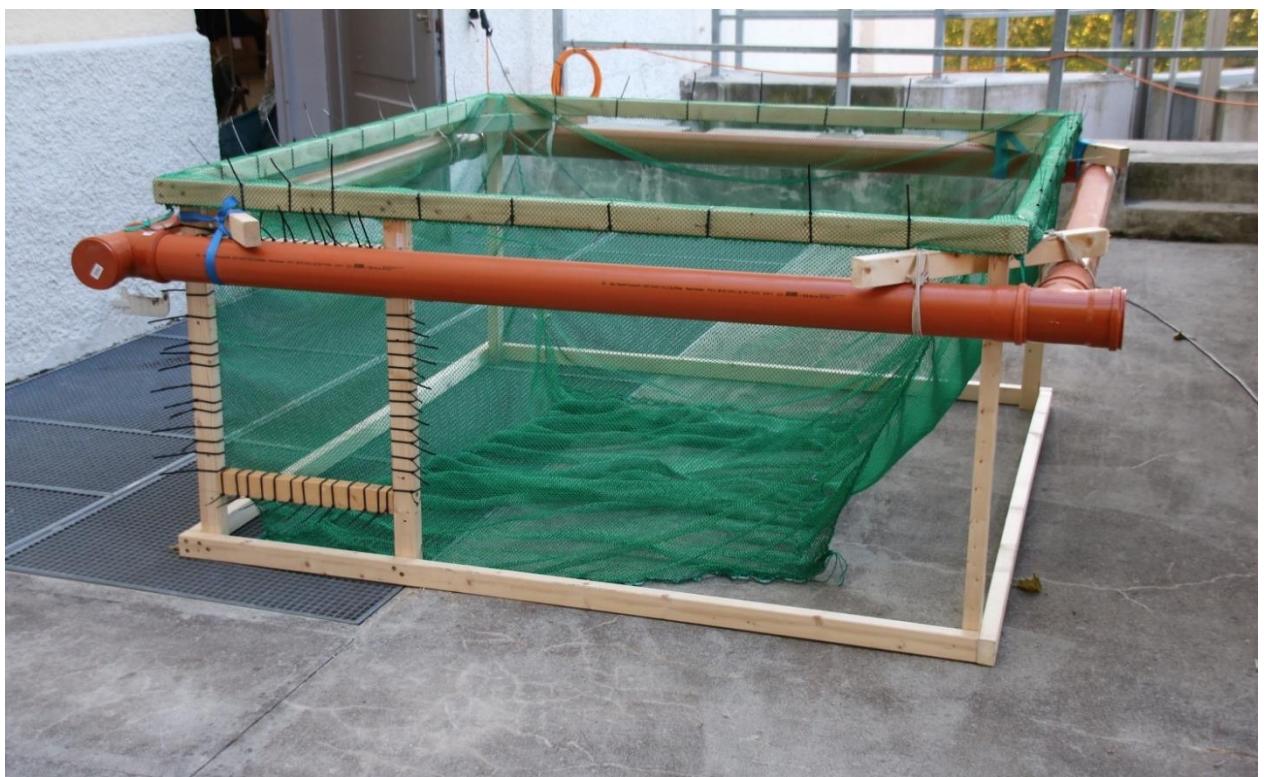
Abbildung 60: Fangkäfig zur Befestigung an einem Hamennetz für einen Korridor mit 1,3 m/s Durchfluss. Durch die großzügige Dimensionierung wird eine geringe fangbedingte Schädigung erreicht.

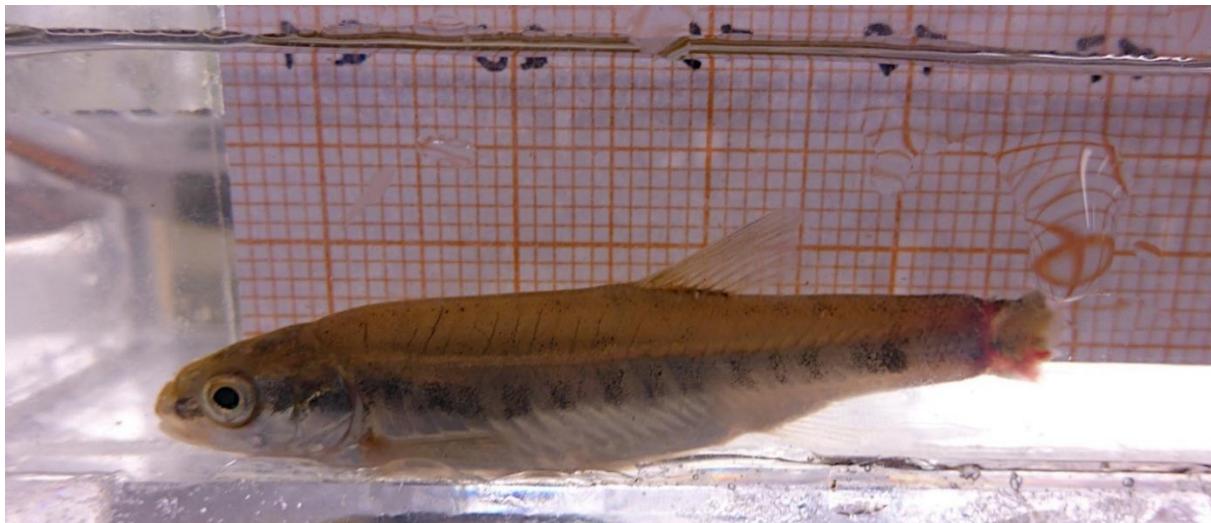
Abbildung 61: Erhebung der Verletzungen einer lebenden Elritze (*Phoxinus phoxinus*) nach Passage der Hauptturbinen am Standort Rappenberghalde (Wildfang)

Die Standardisierung der Schädigungsanalyse beginnt bei der Art der Aufnahme von Verletzungen durch die Bewertenden, welche zwischen einer rein äußerlichen Betrachtung und einer Bewertung mittels Durchleuchtung, welche auch innere Verletzungen mit einbezieht, variieren kann. Bei toten oder narkotisierten Fischen kann eine detailliertere Aufnahme durchgeführt werden als dies bei wachen und aktiven Fischen (Abbildung 61) der Fall ist.

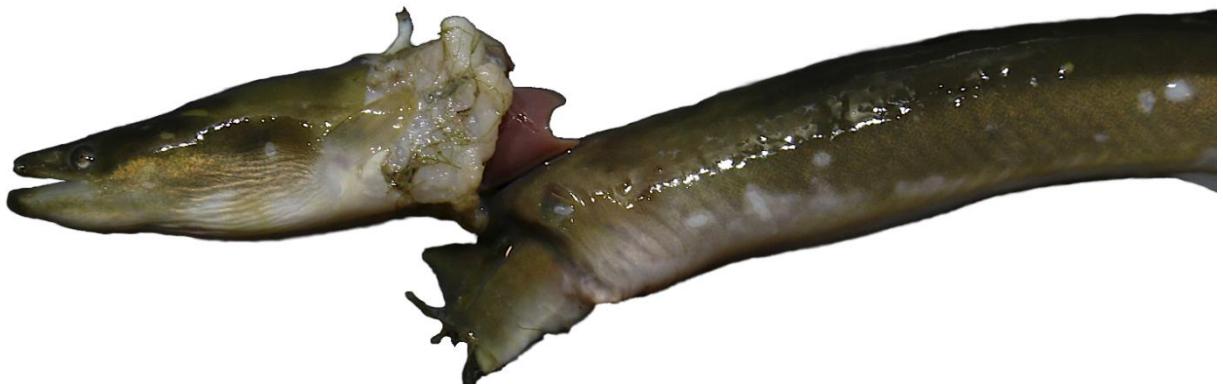
Abbildung 64: Aal (*Anguilla anguilla*) mit durchtrenntem Rumpf nach Passage der Restwasserturbine (Durchströmturbine) am Ausleitungswehr der WKA Rappenberghalde

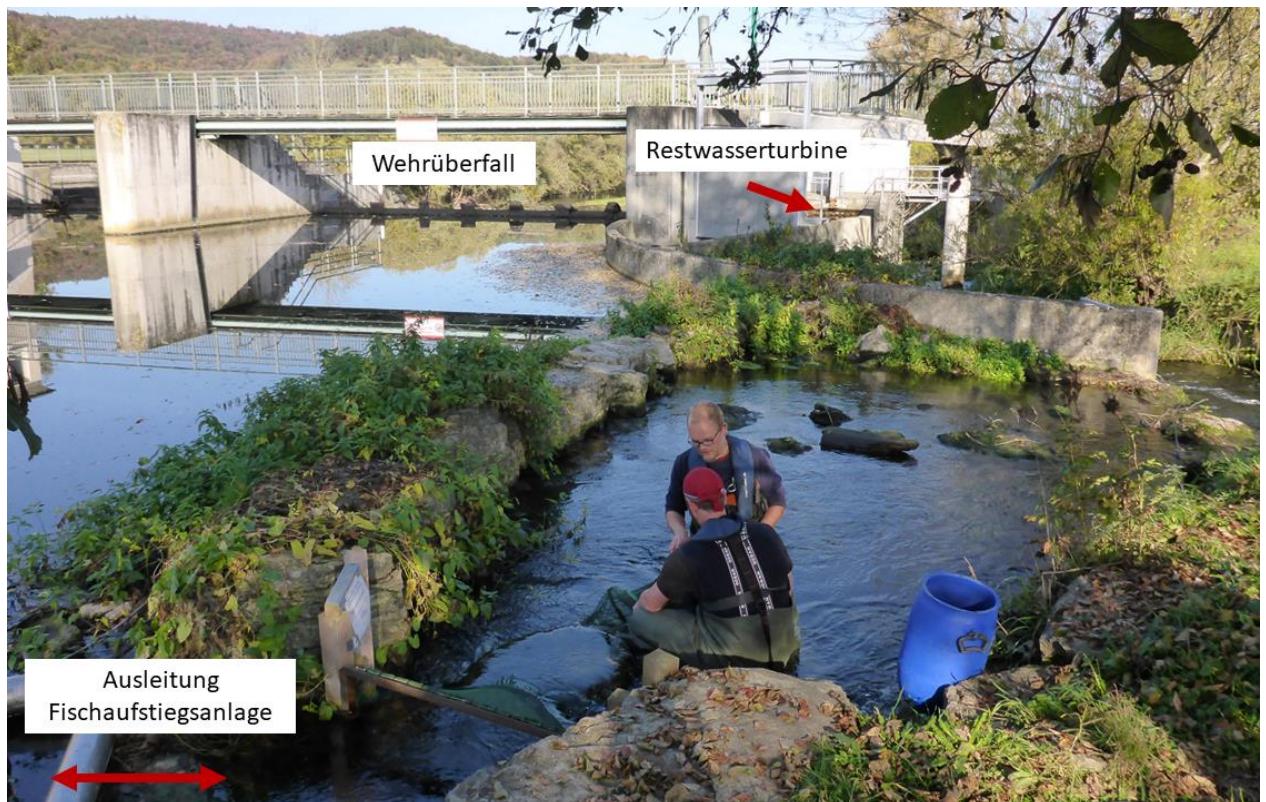
Abbildung 65: Räumliche Trennung von Fischaufstiegsanlage und Restwasserturbine
