Typ 18: Löss- lehmgeprägte Tieflandbäche

Allgemeine Angaben zum Typ

Charakterisierung

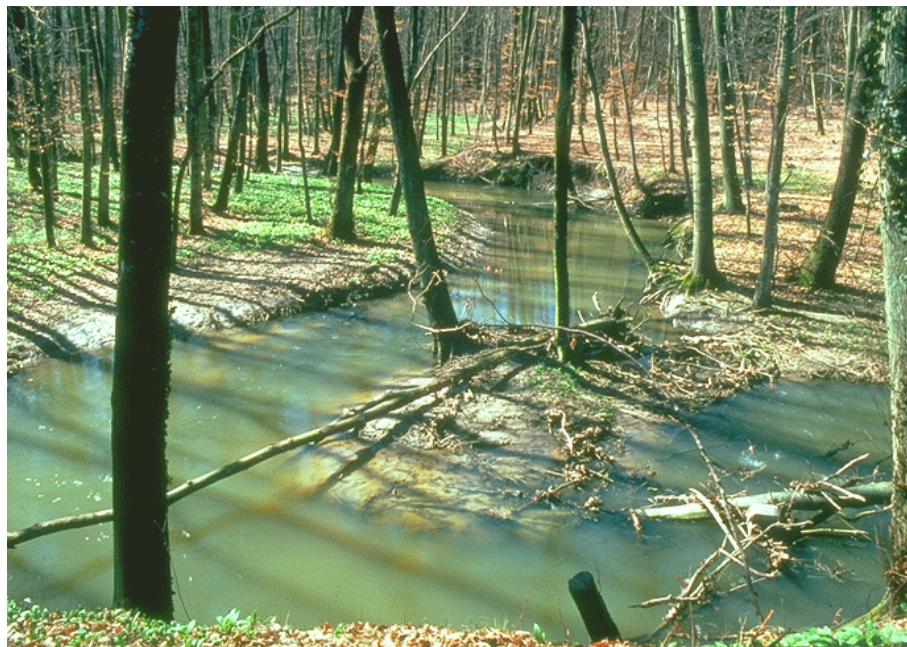
Löss-lehmgeprägter Tieflandbach bei leichtem Hochwasser (RP), Foto: LUWG, Mainz

Im sehr guten Zustand verlaufen die löss-lehmgeprägten Tieflandbäche geschwungen bis (stark) mäandrierend im Muldental oder im Sohlen-Muldental. Kleine Bäche können im Sommer trockenfallen.

Das Sohlsubstrat besteht überwiegend aus Feinmaterial, hauptsächlich Löss und Lehm. Daneben gibt es häufig Sand und Totholz, lokal Kiesansammlungen, Mergelbänke und organische Substrate. Der Totholzanteil beträgt 10 bis 25 %. Totholzansammlungen und Mergelbänke führen häufig zur Ausbildung von Querbänken. Durch kontinuierliche Ablösung von Feinpartikeln von der Sohle entstehen Tiefenrinnen. Die abgelösten Schwebstoffe trüben das Wasser. Makrophyten treten nur in geringer Deckung auf oder fehlen vollständig.

Die dominierenden Lösse und Lehme sind sehr bindig und dadurch lagestabil. An Prallhängen gibt es Uferunterspülungen. Ansonsten ist Krümmungserosion häufig nur sehr schwach ausgeprägt, so dass die Gewässer ihren Lauf kaum verlagern und aufgrund hoher Einschnittstiefen nur selten ausufern. Die Breitenvarianz ist gering.

Lauf-, Ufer- und Sohlstrukturen treten mehrfach auf. Diese werden überwiegend durch ufernahe Gehölze oder Totholz initiiert. Die ufernahen Büsche und Bäume, v. a. Traubenkirschen, Erlen und Eschen, beschatten die löss-lehmgeprägten Tieflandbäche großflächig. Im Umfeld finden sich lokal Niedermoore.

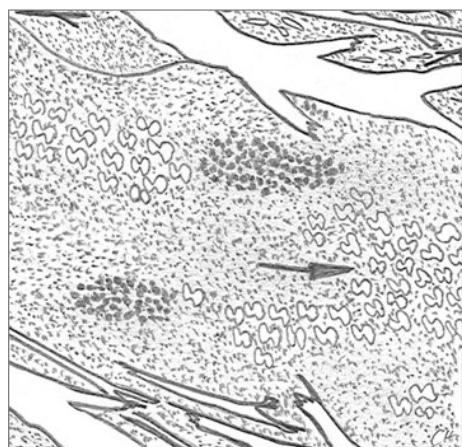
Substratverteilung (Detailausschnitt)

Plattiges Geschiebe
-

Kies / Sand (überwiegend dynamisch)
-

Lehm / Schluff / Ton (überwiegend lagestabil)
-

Sand / organisches Material (Falllaub / Detritus)
-

Totholz
-

Mittelwasserlinie (überspült / nicht überspült)
-

Strömung

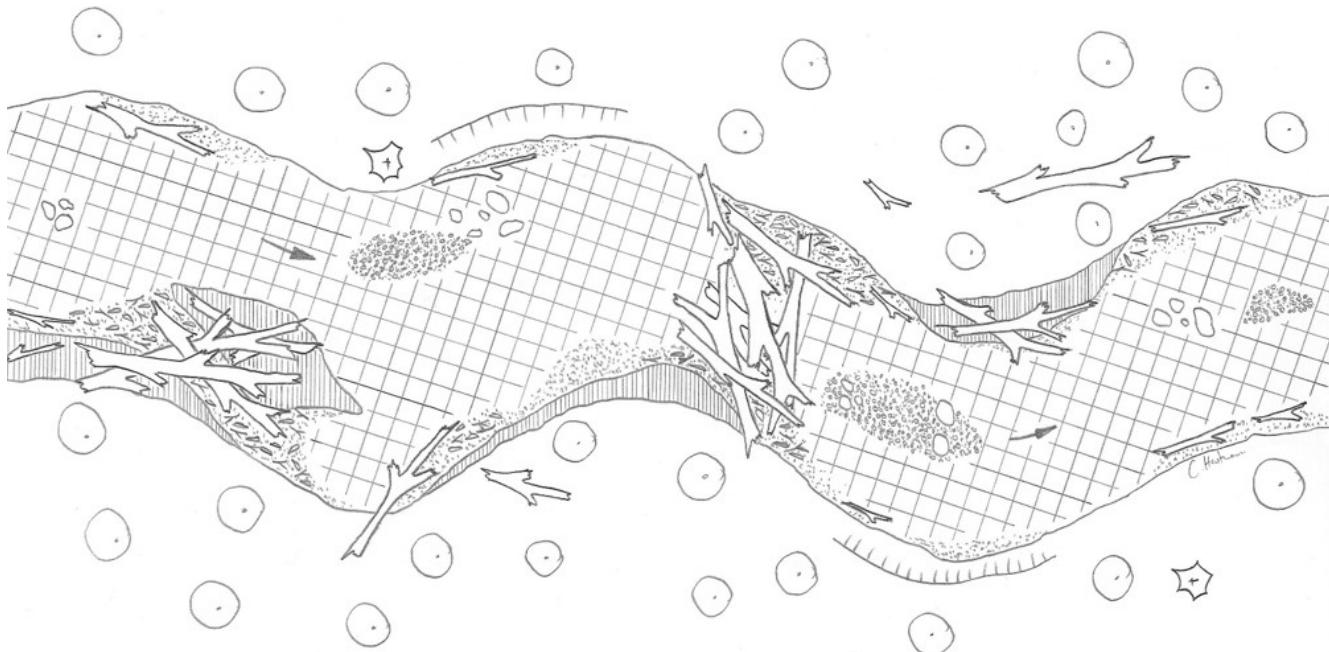
Habitatskizze (Aufsicht, Abschnittsebene)

Steine

Totholz

Kies / Sand (überwiegend dynamisch)

Wurzelballen

Sand

Lebensraumtypische Gehölze (Stamm)

Lehm / Schluff / Ton (überwiegend lagestabil)

Abbruchufer / Böschungskante

Lehm / Mergel (nicht überspült)

Strömung

Sand / organisches Material (Falllaub / Detritus)

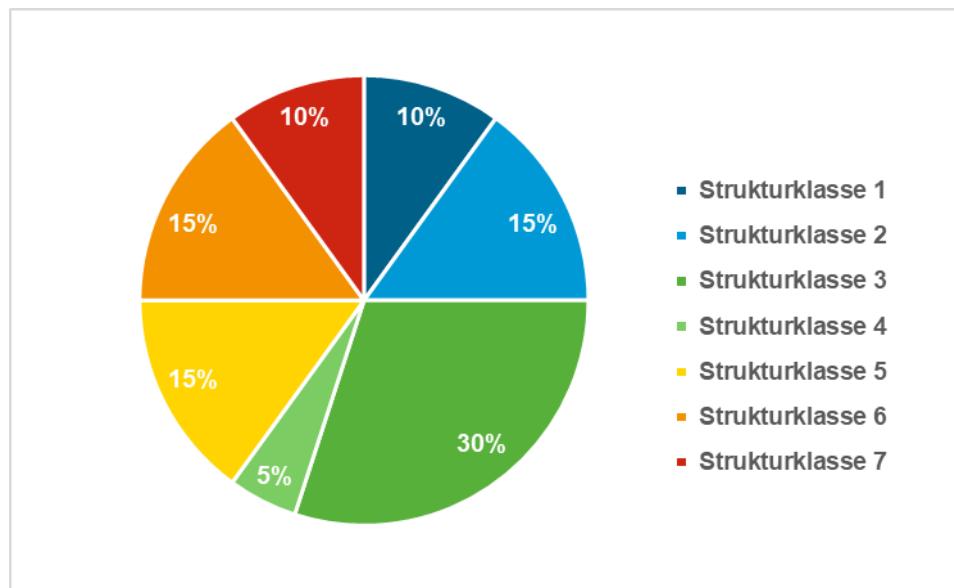
Das Kreisdiagramm zeigt die Anforderungen an die **Verteilung der Gewässerstrukturklassen** zur Erreichung des guten ökologischen Zustandes auf Ebene eines Oberflächenwasserkörpers unter Berücksichtigung des Strahlwirkungs- und Trittsteinkonzepts mit den Funktionselementen Strahlursprung, Aufwertungsstrahlweg und Durchgangsstrahlweg (LANUV NRW 2011).

Bei den Angaben zur Verteilung der Strukturklassen 1 und 2, die einen sehr guten ökologischen Zustand charakterisieren, sowie den Strukturklassen 3 und 4, die einen guten ökologischen Zustand (siehe oben) charakterisieren, handelt es sich um Mindestanforderungen. Bei den Strukturklassen 5, 6 und 7 handelt es sich um maximal tolerierbare Streckenanteile.
