**Umweltforschungsplan  
des Bundesministeriums für Umwelt,  
Naturschutz und Reaktorsicherheit**

**Förderkennzeichen (UFOPLAN) 200 61 218/06**

**Umweltassoziierte Gesundheitsstörungen durch Baden in freien Gewässern**

**November 2004**

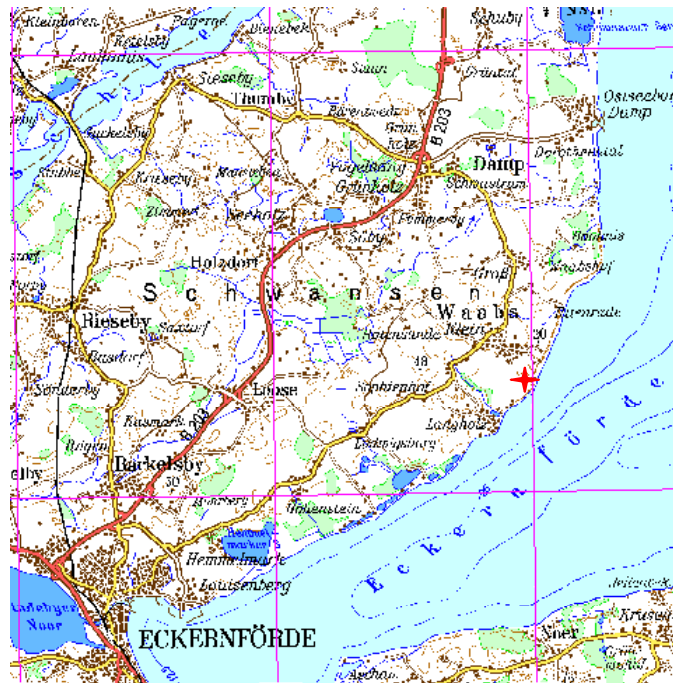
Abb. 1 Untersuchungsgebiet in der Eckernförder Bucht zwischen Hemmelmarker See und Damp Hauptstrand; Tracer-Einleitungen bei ★

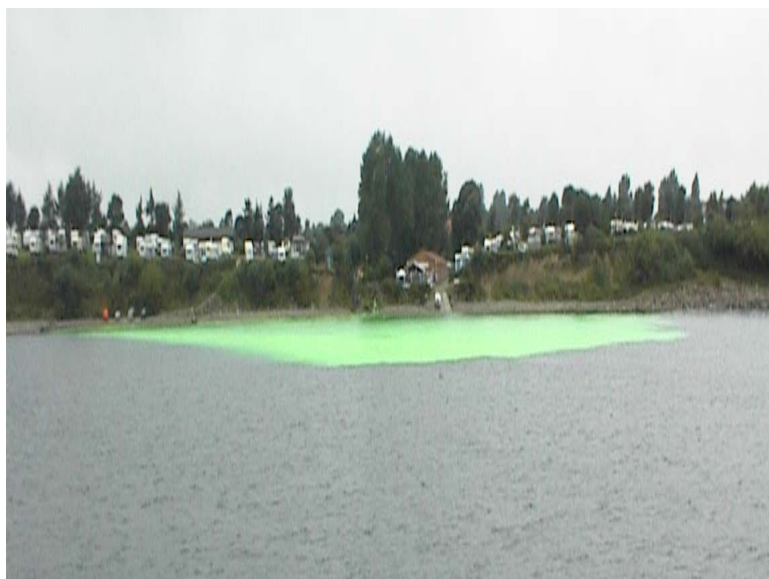
Abb. 34      Ausbreitung von Uranin am 17.09.2001; Aufnahme N. Robbe, Optimare

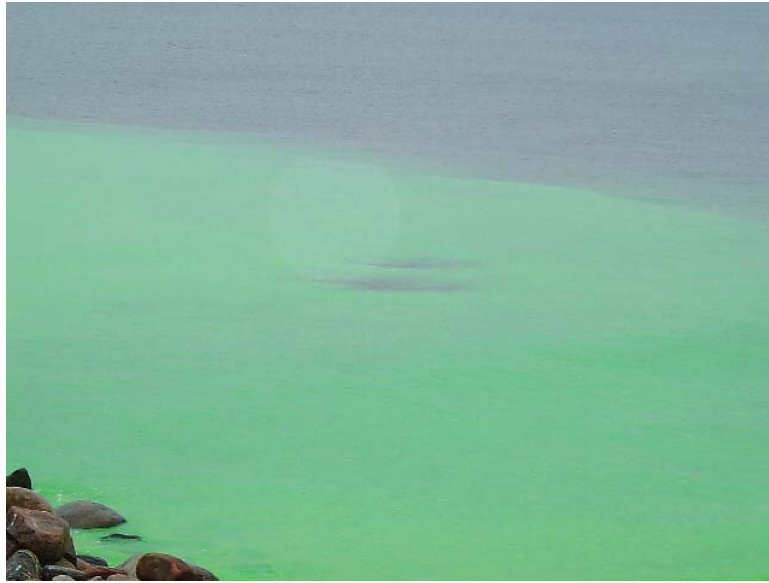
Abb. 35      Ausbreitung von Uranin am 17.09.2001; Loch durch Steinwurf verursacht; Aufnahme G. Ingwersen, Staatliches Umweltamt Kiel

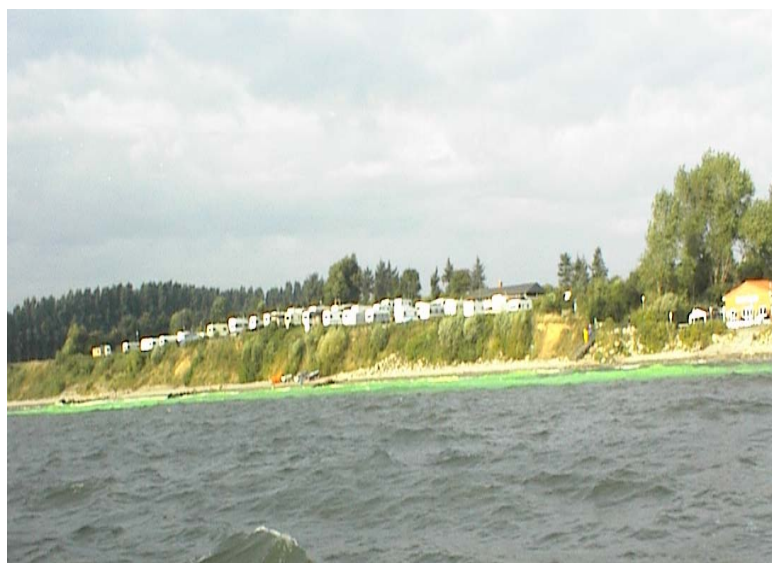
Abb. 38 Ausbreitung von Uranin am 19.09.2001; Aufnahme N. Robbe, Optimare
